**ΕΛΛΗΝΙΚΗ ΔΗΜΟΚΡΑΤΙΑ  
ΔΗΜΟΣ ΙΛΙΟΥ  
Δ/ΝΣΗ ΠΕΡΙΒΑΛΛΟΝΤΟΣ**

**ΘΕΜΑ: Υλοτομία ή μη δέντρων σε διάφορα σημεία του Δήμου.**

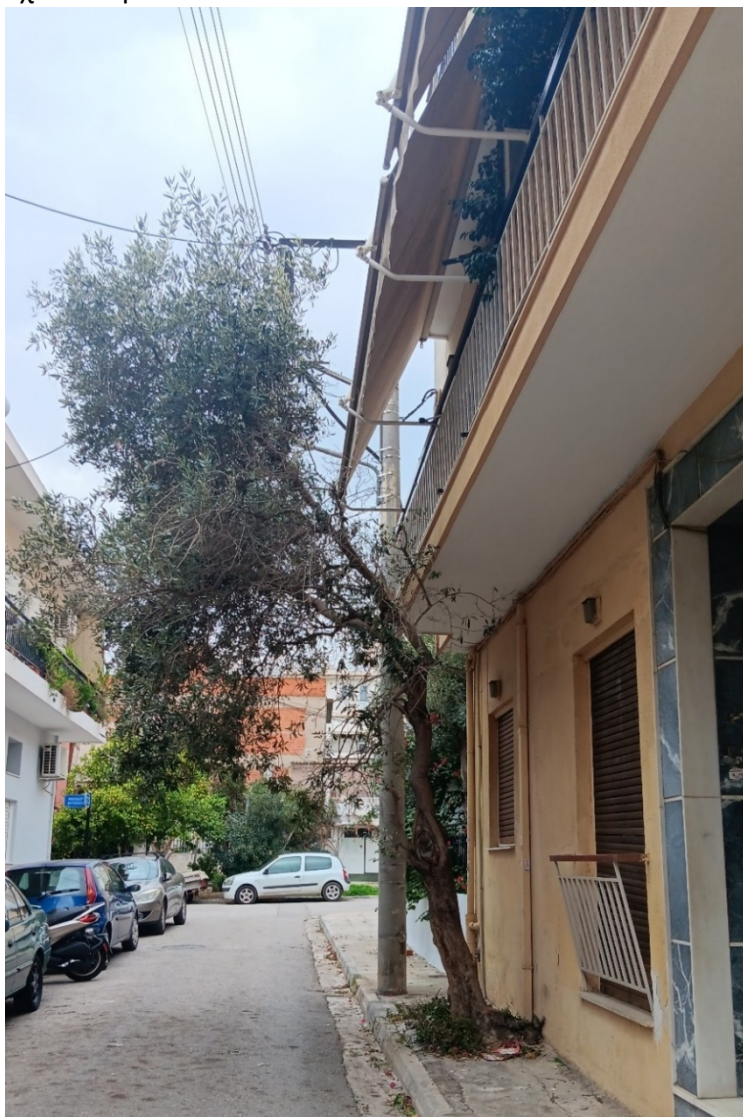
1. Τερτυλλιανού 14

Αρμόδια υπάλληλος του δήμου μετέβη την Τετάρτη 20-12-2023 στο σημείο που βρίσκεται το εν λόγω δέντρο, επί της οδού Τερτυλλιανού 14, όπου διαπιστώθηκαν τα εξής: Σε πεζοδρόμιο πλάτους 1,15μ. περίπου φύτεται ένα δέντρο (ελαιόδεντρο) με περίμετρο κορμού 0,80 μ. Το ελαιόδεντρο είναι μεγάλου ύψους και μέτριας βλαστικής ανάπτυξης, το οποίο έχει πάρει μια κλίση λόγω του μπαλκονιού του 1ου ορόφου του κτιρίου στο οποίο βρίσκεται μπροστά. Στον κορμό του δέντρου υπάρχουν εμφανείς οπές. Επιπλέον, έχουν σχηματιστεί ρωγμές στο πεζοδρόμιο και έχει ανυψωθεί.

Η επιτροπή αφού εξέτασε το θέμα, λαμβάνοντας υπ' όψιν τους λόγους για τους οποίους αιτείται την υλοτομία του δέντρου, εισηγείται **ομόφωνα** στο Δημοτικό Συμβούλιο όπως αποφασίσει σχετικά τη διατήρηση (**μη υλοτομία**) αυτού. Προτείνεται όπως η αρμόδια υπηρεσία (Τμήμα εφαρμογών πρασίνου) προβεί στις απαραίτητες καλλιεργητικές φροντίδες και όπως η αρμόδια υπηρεσία (Διεύθυνση Τ.Υ.) προβεί στην έντεχνη αποκατάσταση του πεζοδρομίου.

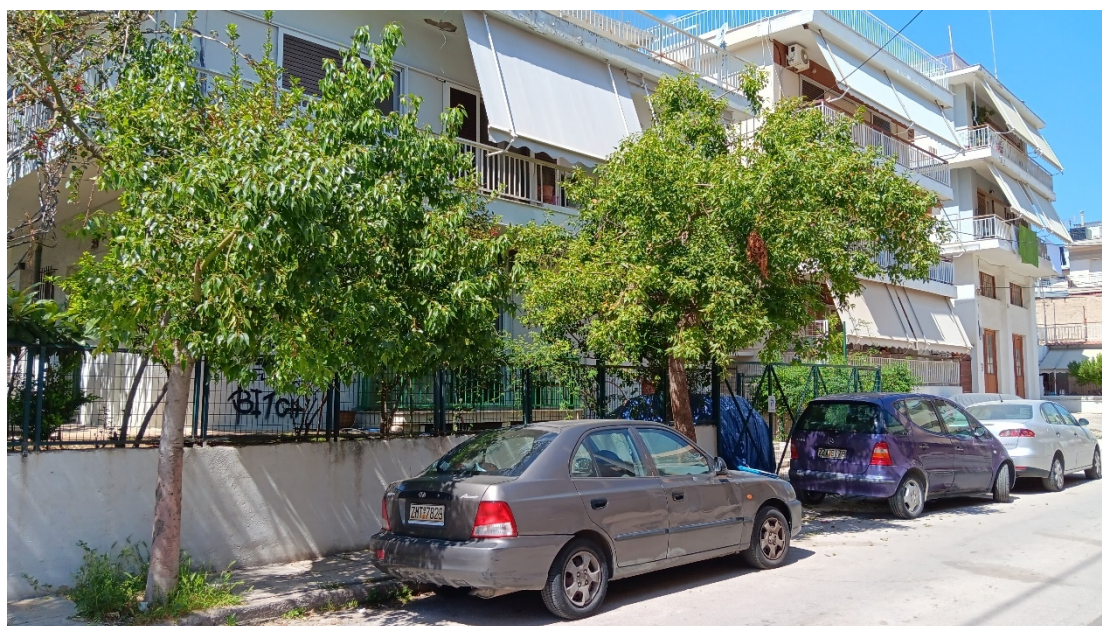
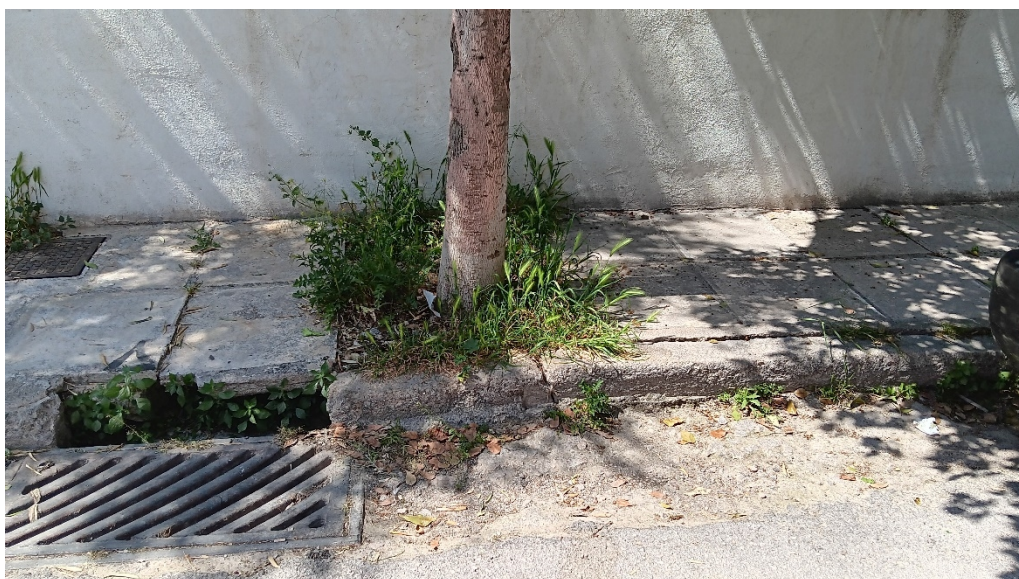
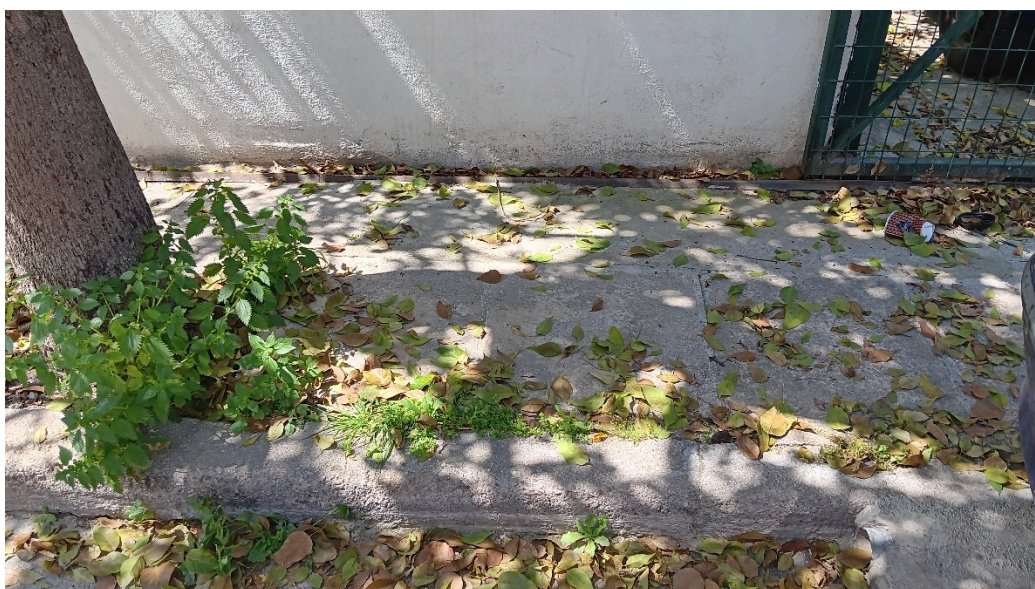
## 2. Οδυσσέως 13:

Αρμόδια υπάλληλος του δήμου μετέβη τη Παρασκευή 05-04-2024 στο σημείο που βρίσκονται τα εν λόγω δέντρα, επί της οδού Οδυσσέως 13 και Βρισηίδος, όπου διαπιστώθηκαν τα εξής: Στο πεζοδρόμιο πλάτους 1,27 μ. περίπου φύονται δύο δέντρα (βραχυχίτωνες) κοντά στην πόρτα της εισόδου πάρκινγκ της οικίας. Τα δέντρα είναι ευθυτενή, μετρίου αναστήματος (περίπου 4μ. και 6μ. ύψους) και ικανοποιητικής βλαστικής ανάπτυξης. Η περίμετρος των κορμών είναι 0,52 μ. του αριστερού δέντρου και 0,77μ. του δέντρου δεξιά. Οι ρίζες των δέντρων έχουν ανασηκώσει ελαφρώς τις πλάκες του πεζοδρομίου και παρατηρούνται ρωγμές στην μάντρα της οικίας.

Η επιτροπή αφού εξέτασε το θέμα, λαμβάνοντας υπόψη τους λόγους για τους οποίους αιτείται την υλοτομία των δέντρων, εισηγείται **ομόφωνα** στο Δημοτικό Συμβούλιο όπως αποφασίσει σχετικά τη διατήρηση (**μη υλοτομία**) αυτών. Προτείνεται όπως η αρμόδια υπηρεσία (Διεύθυνση Τ.Υ.) προβεί στην έντεχνη αποκατάσταση των ζημιών που έχουν προκληθεί.

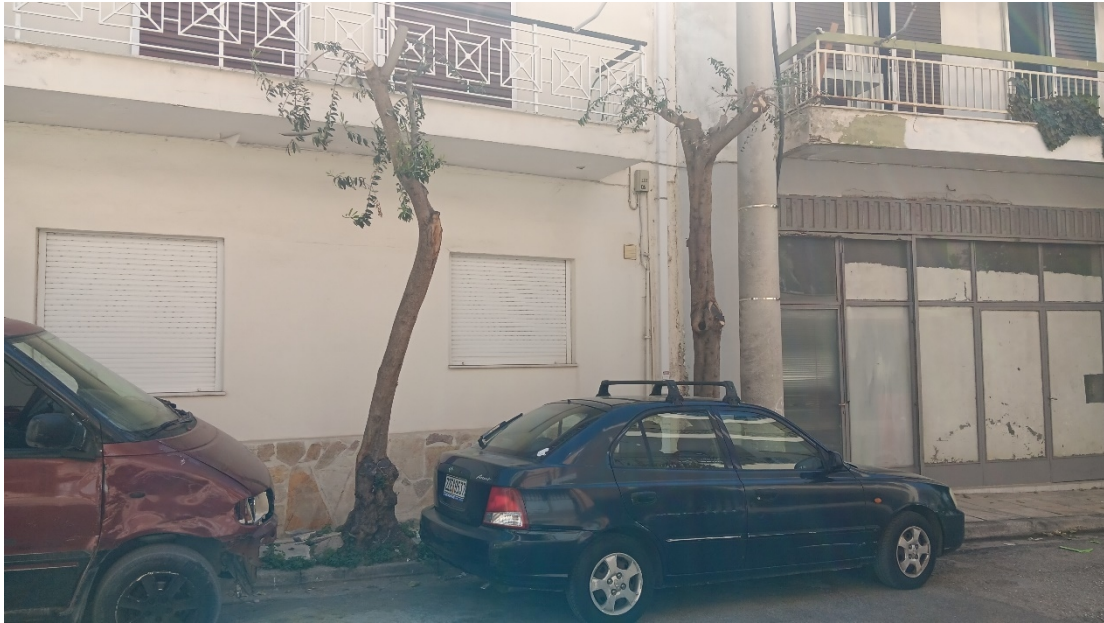
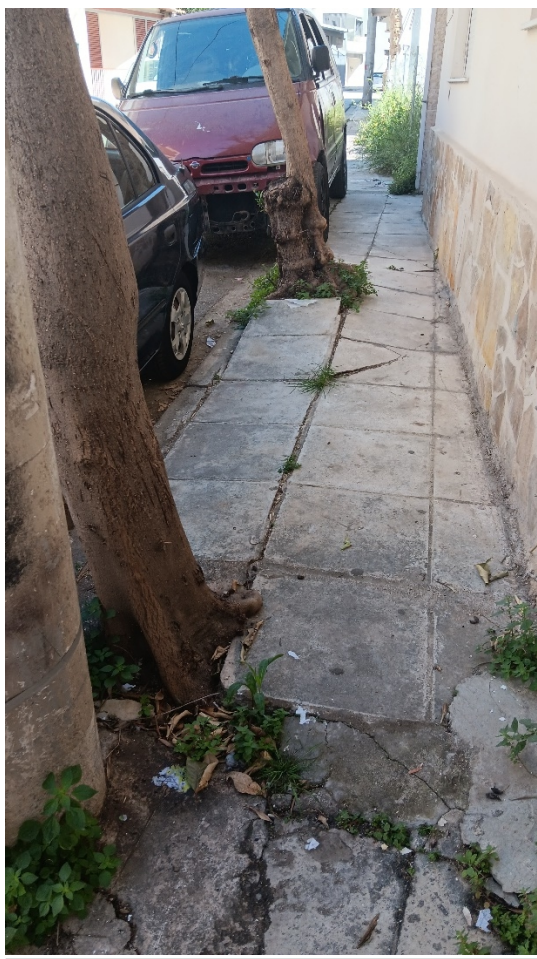
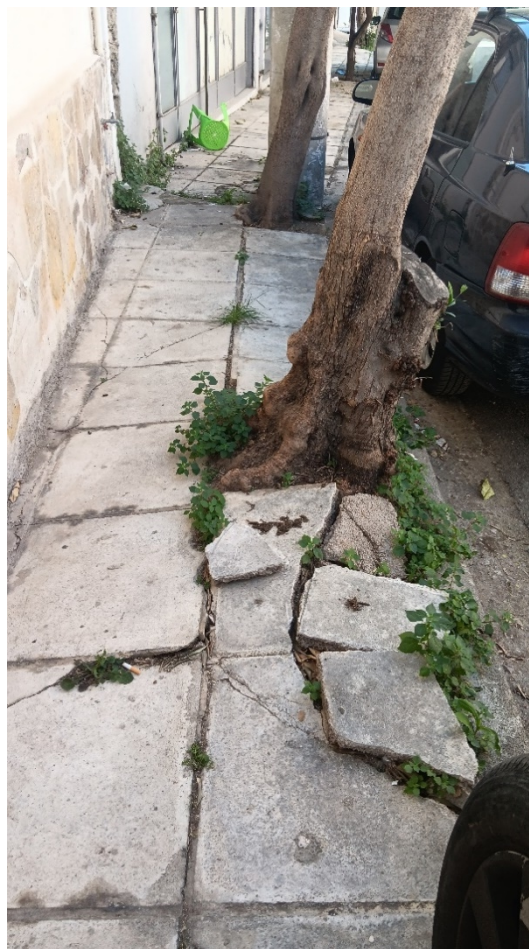
### 3. Νίκης 24:

Αρμόδια υπάλληλος του δήμου μετέβη την Παρασκευή 05-04-2024 στο σημείο που βρίσκονται τα εν λόγω δέντρα, επί της οδού Νίκης 24, όπου διαπιστώθηκαν τα εξής: Στο πεζοδρόμιο πλάτους 1,26μ. φύονται δύο ελαιόδεντρα, οι ρίζες των οποίων έχουν ανασηκώσει αρκετά και έχουν σπάσει τις πλάκες του πεζοδρομίου, καθιστώντας τη διέλευση των πεζών επικίνδυνη. Οι κορμοί των δέντρων είναι λεπτοί και ψηλοί (περίπου 4μ.) και έχουν μια ελαφριά κλίση προς το δρόμο. Η περίμετρος του αριστερού κορμού είναι 53 εκ. και του δεξιού 73 εκ. περίπου. Την περίοδο της αυτοψίας τα δέντρα είχαν ήδη υποστεί αυστηρό κλάδεμα.

Η επιτροπή αφού εξέτασε το θέμα, λαμβάνοντας υπόψη τους λόγους για τους οποίους αιτείται την υλοτομία των δέντρων, εισηγείται **ομόφωνα** στο Δημοτικό Συμβούλιο όπως αποφασίσει σχετικά με τη διατήρηση (**μη υλοτομία**) αυτών. Προτείνεται όπως η αρμόδια υπηρεσία (Διεύθυνση Τ.Υ.) προβεί στην έντεχνη αποκατάσταση του πεζοδρομίου.

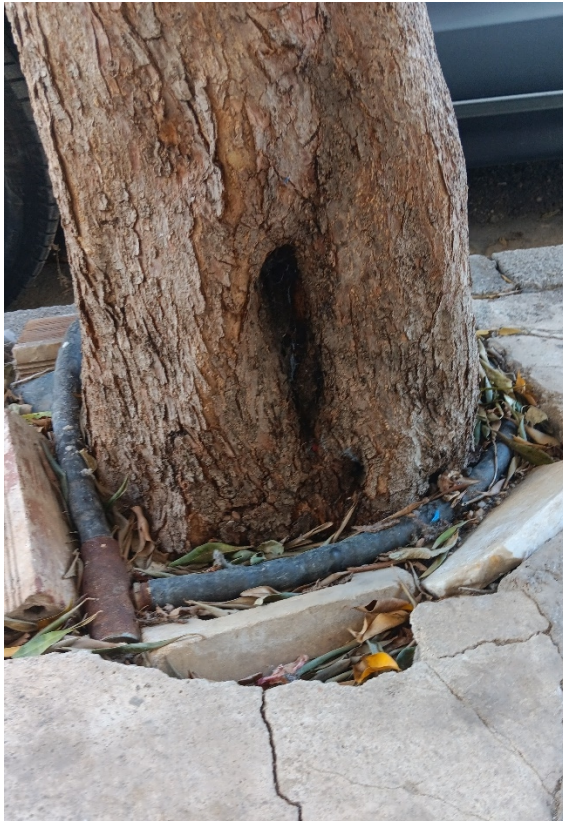
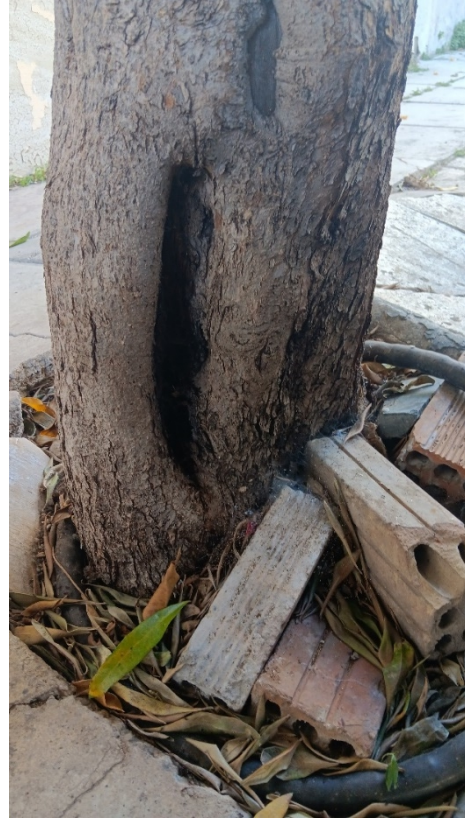
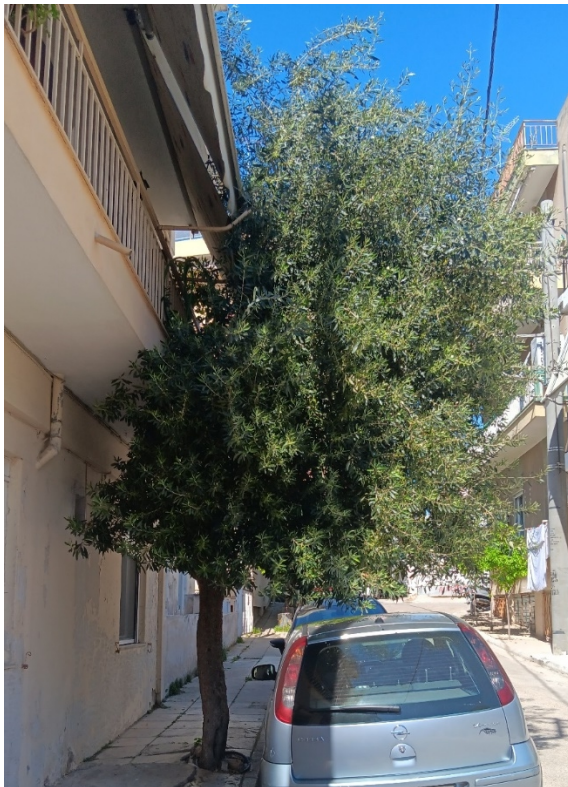
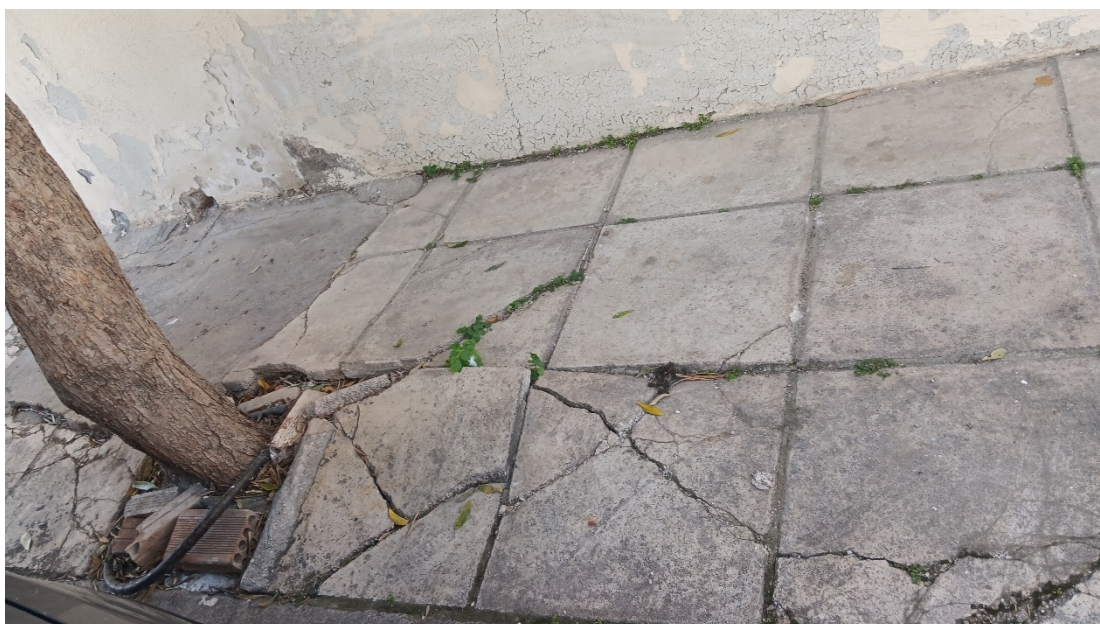
#### 4. Ιθάκης 17

Αρμόδια υπάλληλος του δήμου μετέβη την Παρασκευή 05-04-2024 στο σημείο που βρίσκεται το εν λόγω δέντρο επί της οδού Ιθάκης 17 όπου διαπιστώθηκαν τα εξής: Στο πεζοδρόμιο πλάτους 1,53μ. φύτευται ένα ελαιόδεντρο ύψους περίπου 6μ., ευθυτενές με πλούσια βλαστική ανάπτυξη. Η περίμετρος του κορμού είναι 0,69 μ. περίπου. Στη βάση του κορμού παρατηρήθηκαν κοιλώματα από μη γνωστή αιτία. Από

τις ρίζες του δέντρου έχουν ανασηκωθεί και σπάσει οι πλάκες του πεζοδρομίου, καθιστώντας την διέλευση των πεζών στο πεζοδρόμιο δύσκολη. Παρατηρήθηκαν ρωγμές στον τοίχο της οικίας.

Η επιτροπή αφού εξέτασε το θέμα, λαμβάνοντας υπόψη τους λόγους για τους οποίους αιτείται την υλοτομία του δέντρου (ελαιόδεντρου), εισηγείται **ομόφωνα** στο Δημοτικό Συμβούλιο όπως αποφασίσει σχετικά τη διατήρηση (**μη υλοτομία**) αυτού. Προτείνεται όπως η αρμόδια υπηρεσία (Διεύθυνση Τ.Υ.) προβεί στην έντεχνη αποκατάσταση του πεζοδρομίου.

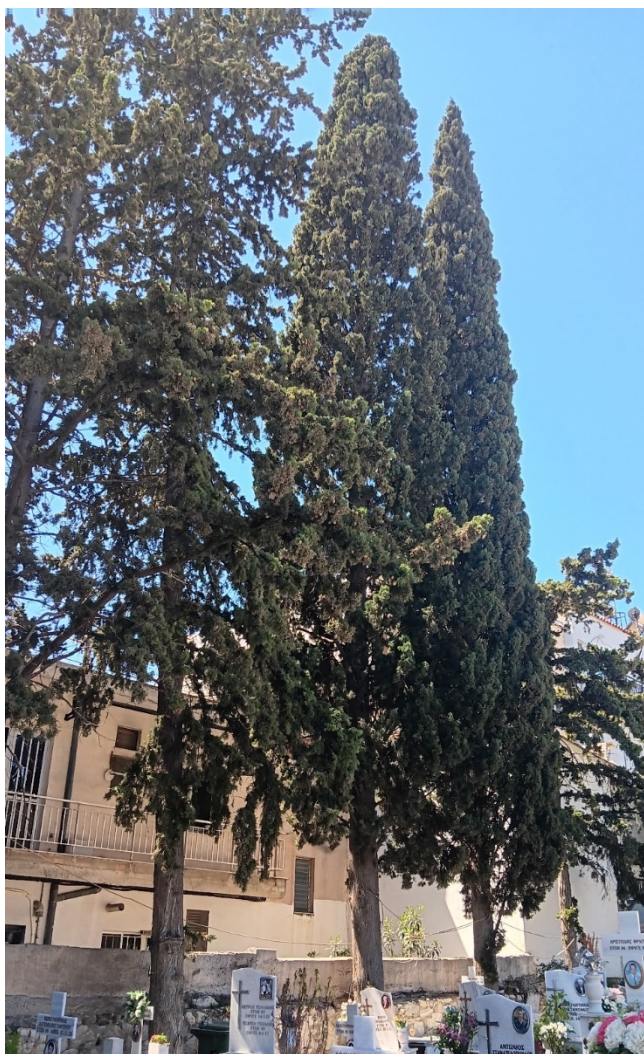
## 6. Σεφέρη 12

Αρμόδια υπάλληλος του δήμου μετέβη την Δευτέρα 15-04-2024 στο σημείο που βρίσκονται τα εν λόγω δέντρα, εντός του νεκροταφείου από την μεριά της οδού Σεφέρη, όπου διαπιστώθηκαν τα εξής: Στο σημείο φύονται τρία δέντρα (κυπαρίσσια), ευθυτενή, μεγάλου ύψους >20μ. και πλούσιας βλαστικής ανάπτυξης. Η περίμετρος των κορμών τους είναι περίπου 1,30 μ. και τα δέντρα φύονται σε απόσταση πολύ κοντινή με τον μαντρότοιχο της οικίας. Μακροσκοπικά, η κατάσταση της υγείας τους δεν κρίνεται ανησυχητική.

Η επιτροπή αφού εξέτασε το θέμα, λαμβάνοντας υπόψη τους λόγους για τους οποίους αιτείται την υλοτομία των δέντρων, εισηγείται **ομόφωνα** στο Δημοτικό Συμβούλιο όπως αποφασίσει σχετικά με τη διατήρηση (**μη υλοτομία**) αυτών.

Προτείνεται όπως η αρμόδια υπηρεσία (Τμήμα εφαρμογών πρασίνου) προβεί σε καλλιεργητικές επεμβάσεις, αν κριθεί απαραίτητο.

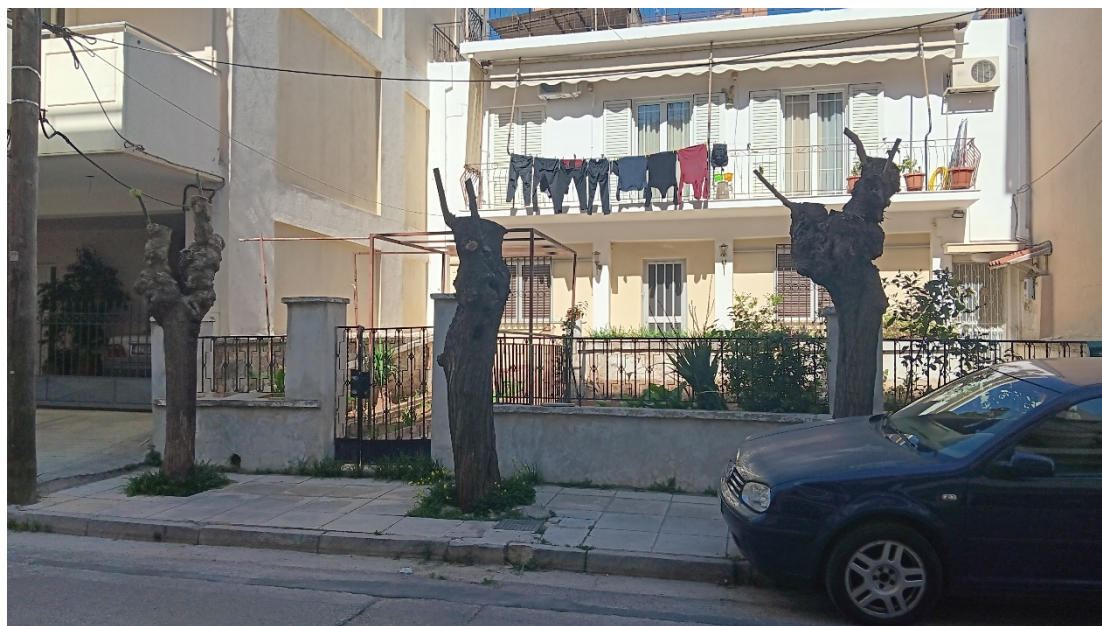
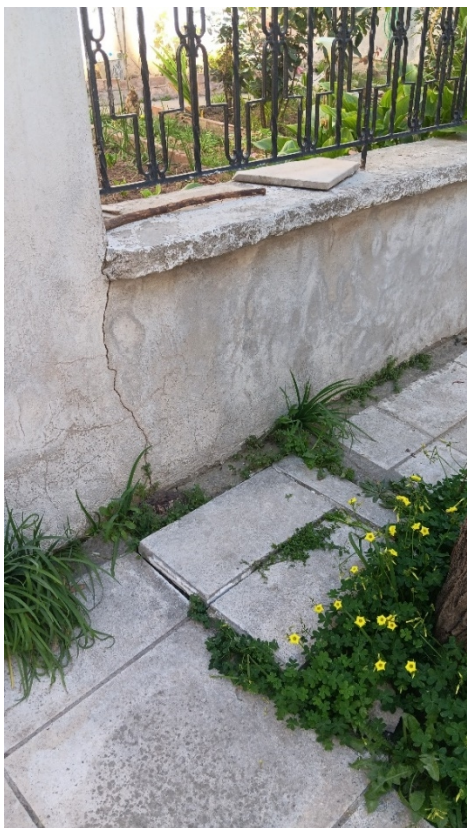
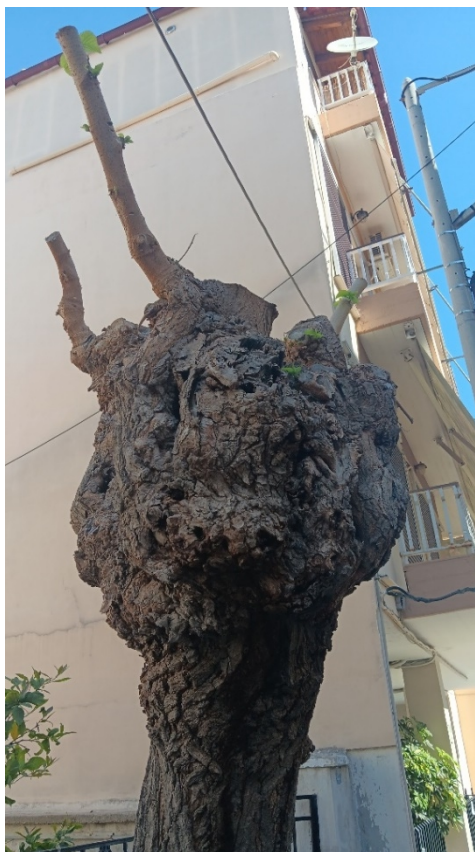
### **1. Πίνδου 44:**

Αρμόδια υπάλληλος του δήμου μετέβη την Παρασκευή 05-04-2024 στο σημείο που φύονται τα εν λόγω δέντρα, επί της οδού Πίνδου 44, όπου διαπιστώθηκαν τα εξής: Σε πεζοδρόμιο πλάτους περίπου 2,04μ. φύονται τρία δέντρα με περίμετρο κορμών από αριστερά προς τα δεξιά 0,88 μ. (σοφόρα), 1,25 μ. (ψευδοπασχαλιά) και 0,90 μ. (μουριά). Τα δέντρα είναι ευθυτενή, μετρίου ύψους και την περίοδο της αυτοψίας είχαν ήδη υποστεί αυστηρό κλάδεμα. Σε ότι αφορά την υγεία των δέντρων σημειώθηκαν τα εξής: Στους κορμούς των δύο δέντρων δεξιά υπάρχουν πολλές σπηλαιώσεις (κουφάλες) ενώ στο δεξί παρατηρήθηκαν έλκη, πιθανότητα από προσβολή από φυτοπαθογόνο οργανισμό. Οι ρίζες των δέντρων έχουν ανασηκώσει τις πλάκες του πεζοδρομίου και τον μαντρότοιχο της οικίας δεξιά από την αυλόπορτα, όπου παρατηρήθηκαν και ρωγμές πάνω του.

Η επιτροπή αφού εξέτασε το θέμα, λαμβάνοντας υπόψη το γεγονός ότι υπάρχουν εμφανή σημάδια εσωτερικής σήψης των κορμών (βαθιά κοιλώματα) με κίνδυνο θραύσης ή πτώσης και πρόκλησης υλικών και άλλων ζημιών, εισηγείται **ομόφωνα** στο Δημοτικό Συμβούλιο όπως αποφασίσει σχετικά με την **υλοτομία** του μεσαίου δέντρου (ψευδοπαχαλιά). Προτείνεται όπως η αρμόδια υπηρεσία (Τμήμα εφαρμογών πρασίνου) προχωρήσει στην υλοτομία του δέντρου, μετά την έκδοση των σχετικών αδειών και όπως προβεί σε φύτευση νέου δέντρου για την αντικατάστασή του, σύμφωνα με τις προδιαγραφές φύτευσης. Επιπλέον, όπως η αρμόδια υπηρεσία (Τ.Υ.) προβεί στις απαραίτητες ενέργειες για την έντεχνη αποκατάσταση των ζημιών που έχουν προκληθεί.

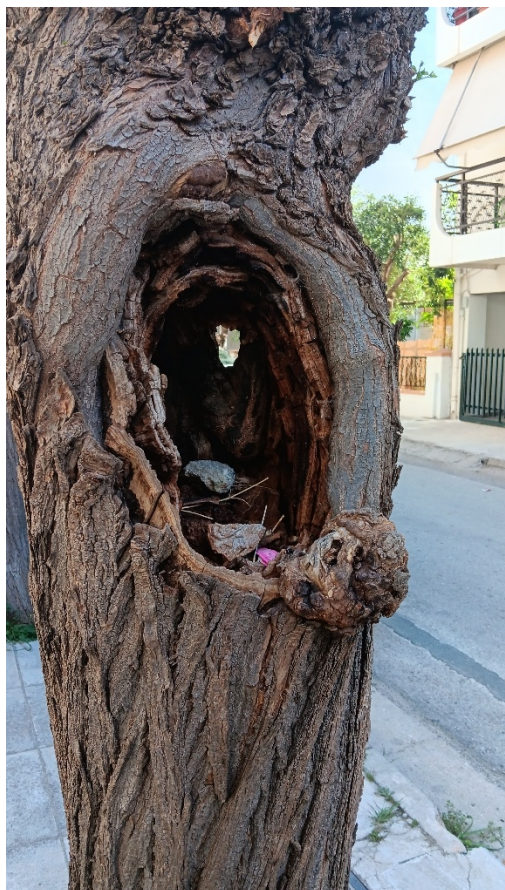
Εικόνα 1 Μεσαίο δέντρο (ψευδοπαχαλιά)

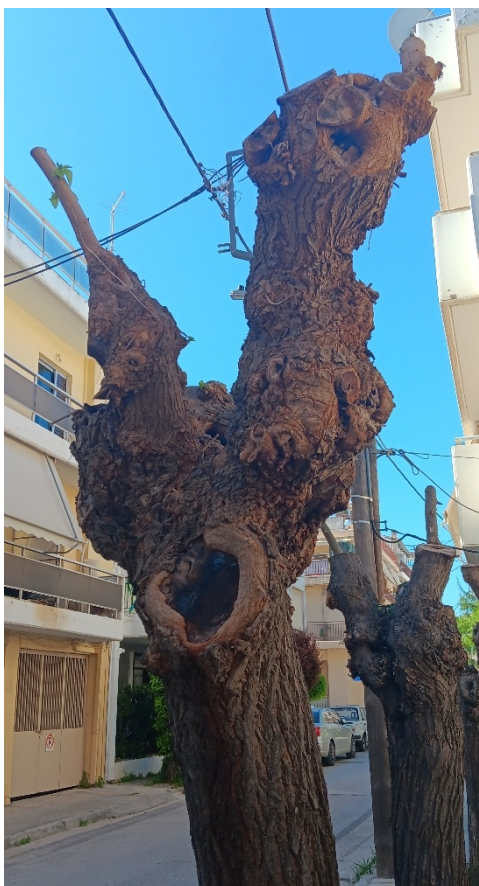
Εικόνα 2 Δέντρο δεξιά (μουριά)

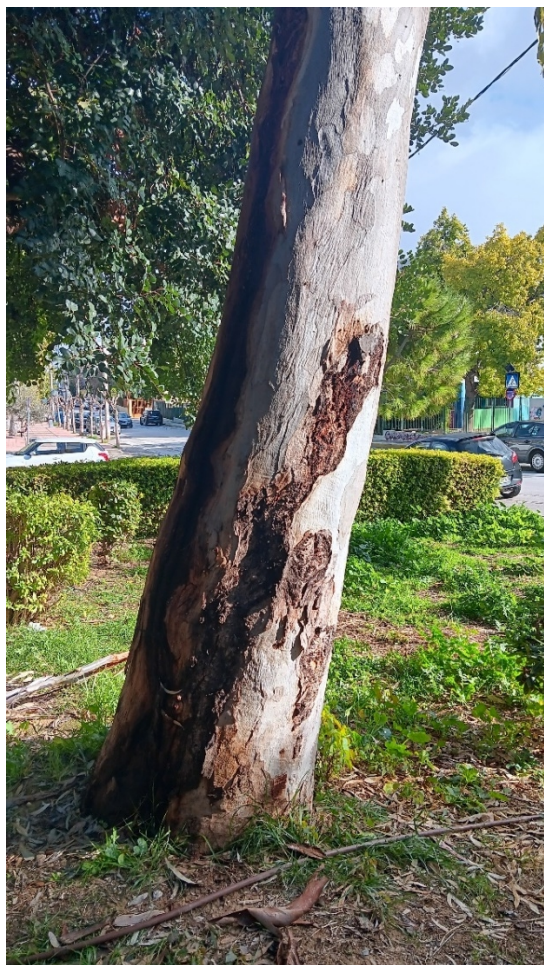
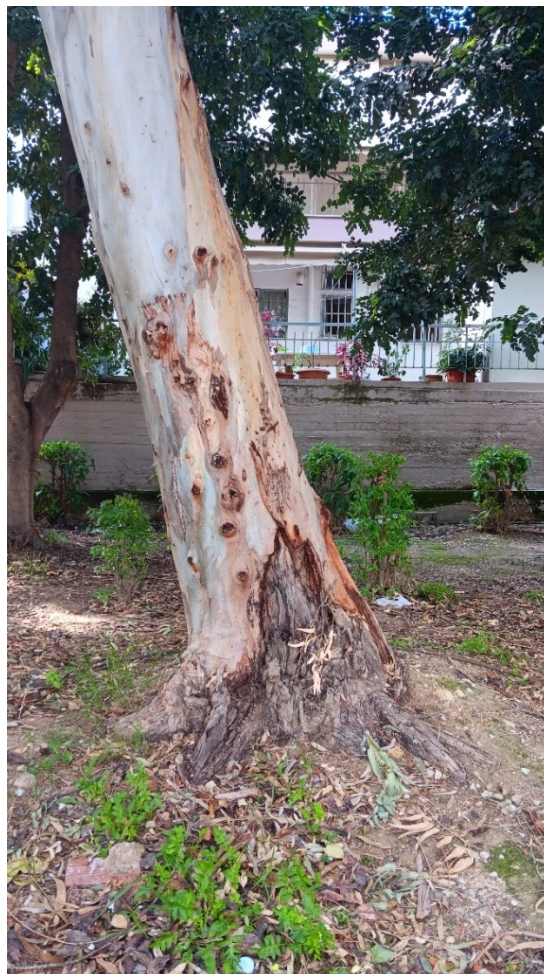
Αρμόδια υπάλληλος του δήμου μετέβη την Τετάρτη 31-01-2024 στο σημείο που βρίσκονται τα εν λόγω δέντρα, επί του πάρκου Αγίας Ελένης, στην οδό Αγίας Ελένης, όπου διαπιστώθηκαν τα εξής: Στο πάρκο φύονται >40 δέντρα διαφορετικών ειδών (πεύκα, ευκάλυπτοι, μουριές, χαρουπιές, βραχυχίτωνες). Κατά την αυτοψία, παρατηρήθηκαν αλλοιώσεις στους κορμούς των ευκάλυπτων, ενώ σε κάποια δέντρα ήταν πιο εμφανή μακροσκοπικά και σε κάποια άλλα λιγότερο εμφανή. Η εικόνα των δέντρων ευκαλύπτου ήταν ανησυχητική και εντός του πάρκου και στην ευρύτερη περιοχή και για το λόγο αυτό υπήρξε επικοινωνία με το Εργαστήριο Δασικής Παθολογίας του Ινστιτούτου Μεσογειακών Δασικών Οικοσυστημάτων του ΕΛΓΟ «ΔΗΜΗΤΡΑ». Ειδικός επιστήμονας του Ινστιτούτου επισκέφτηκε το σημείο στις 15-02-2024 και έλαβε δείγματα ιστών από τον κεντρικό κορμό δύο δέντρων χαμηλά για εργαστηριακή ανάλυση. Σύμφωνα με το υπ' αρ. 17120/352/02-04-2024 απαντητικό έγγραφο του εργαστηρίου δασικής παθολογίας του ΙΜΔΟ οι αλλοιώσεις/έλκοι οφείλονται σε διαφορετικά είδη ασκομυκητών της τάξης Pleosporales, ενώ η ευρωστία των δέντρων κρίθηκε φθίνουσα με εμφανή παρουσία ελκών και σήψεων. Προτάθηκε η σταδιακή αντικατάσταση των δέντρων ευκαλύπτου με άλλα φυτικά είδη. Επισυνάπτεται το σχετικό (1) έγγραφο για περισσότερες πληροφορίες.

*Εικόνα 1 Δύο ευκάλυπτοι προς Καπαδοκία*

Η επιτροπή αφού εξέτασε το θέμα, λαμβάνοντας υπ' όψιν το υπ' αρ. 17120/352/02-04-2024 απαντητικό έγγραφο του εργαστηρίου δασικής παθολογίας του ΙΜΔΟ καθώς και το γεγονός ότι α) υπάρχει έντονος κίνδυνος αιφνίδιας πτώσης βραχιόνων ή και ολόκληρων των δέντρων, β) στο σημείο συχνάζουν πεζοί και οχήματα και υπάρχει κίνδυνος πρόκλησης υλικών και άλλων ατυχημάτων, γ) τα δέντρα φύονται πλησίον κτισμάτων και υπάρχει κίνδυνος πρόκλησης ζημιών σε περιουσίες, εισηγείται ομόφωνα προς το Δημοτικό Συμβούλιο όπως αποφασίσει σχετικά με την **υλοτομία** των τεσσάρων (4) δέντρων ευκαλύπτου. Προτείνεται όπως η αρμόδια υπηρεσία (Τμήμα εφαρμογών πρασίνου) προχωρήσει στην υλοτομία των δέντρων, μετά την έκδοση των σχετικών αδειών. Επιπλέον, όπως προβεί σε φύτευση νέων δέντρων για την αντικατάστασή τους, σύμφωνα με τις προδιαγραφές φύτευσης.

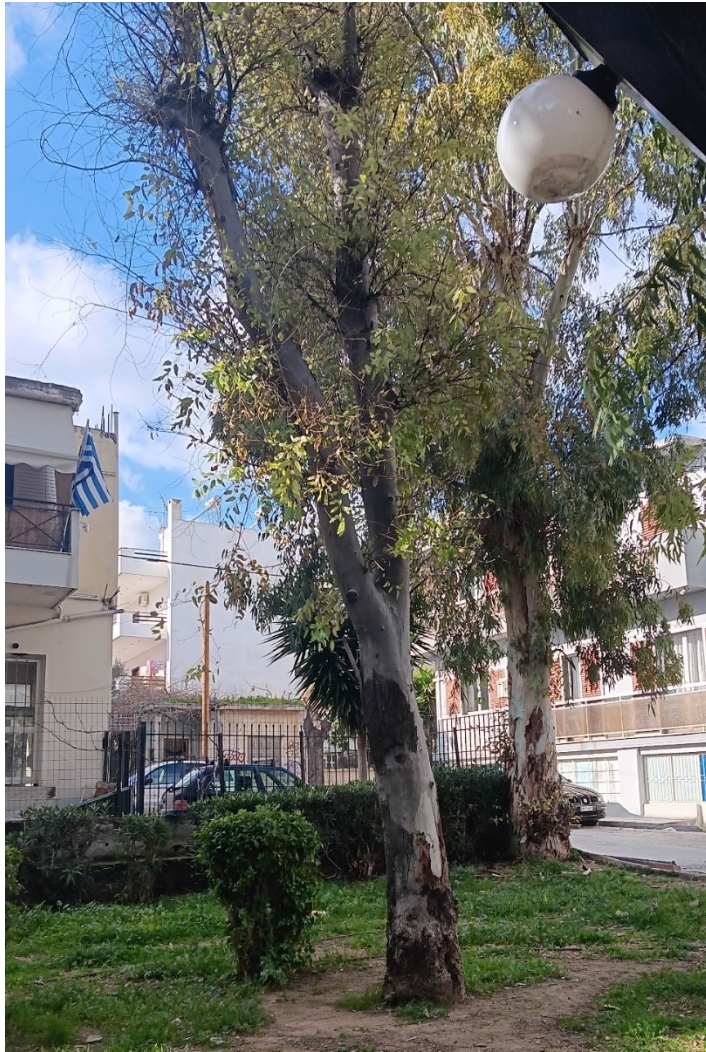
Εικόνα 2 Δύο ευκαλύπτοι προς οδό Γεωργίου Πλήθωνος

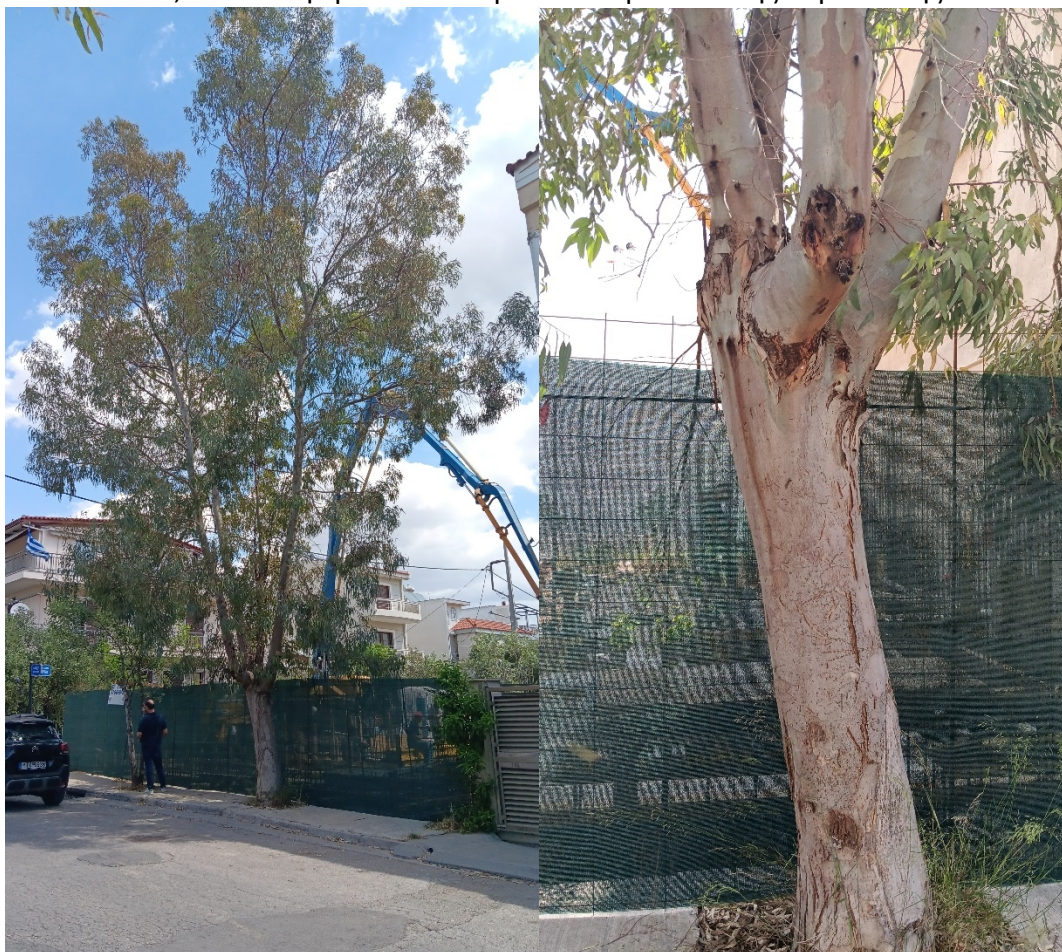
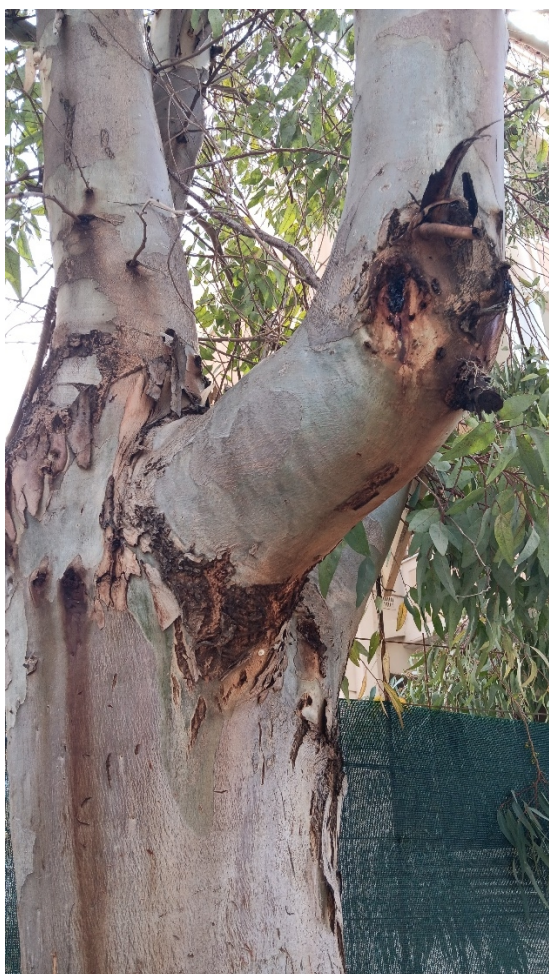
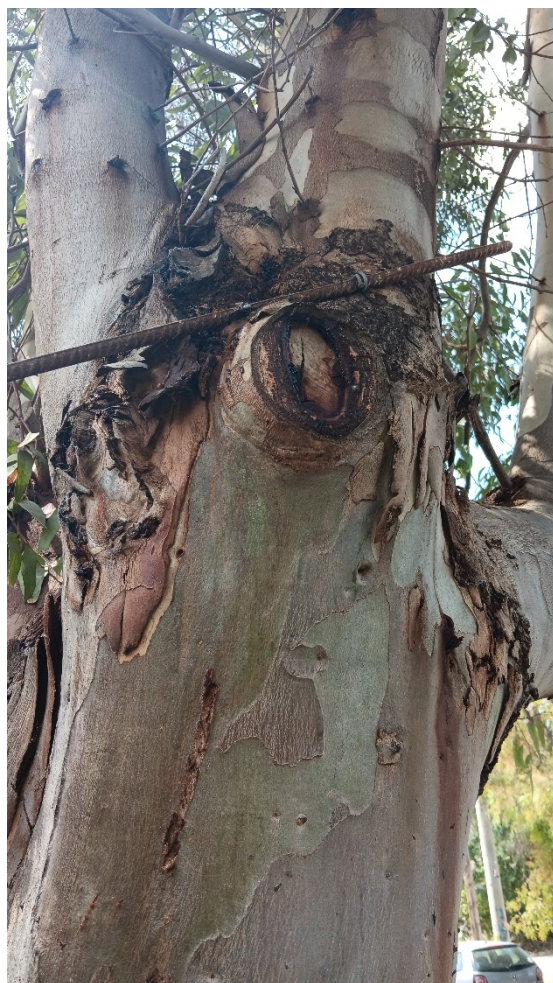
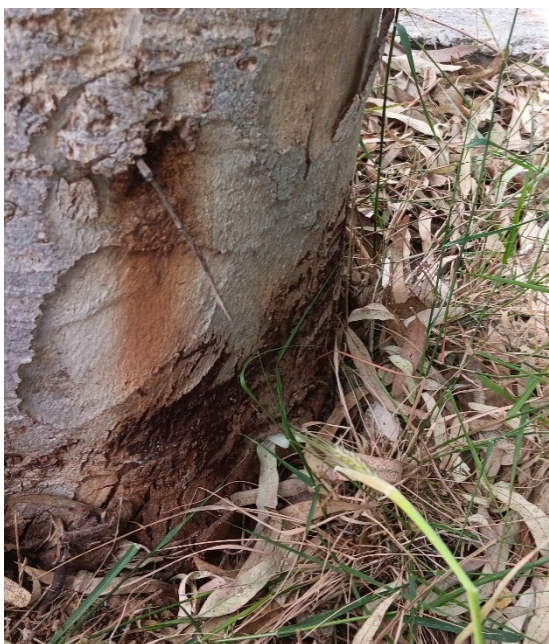
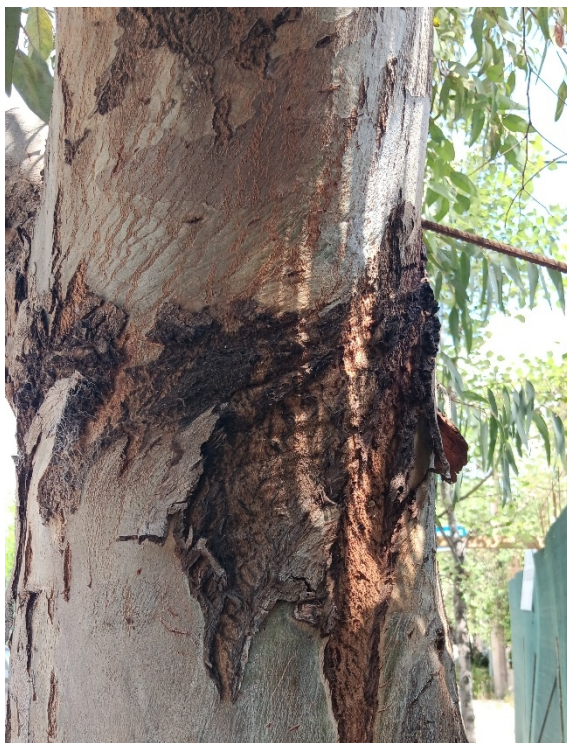
### 3. Ναυσικάς 120Α

Αρμόδια υπάλληλος του δήμου μετέβη την Παρασκευή 19-04-2024 στο σημείο που βρίσκεται το εν λόγω δέντρο, επί της οδού Ναυσικάς 120Α, όπου διαπιστώθηκαν τα εξής: Στο πεζοδρόμιο, πλάτους περίπου 1,52 μ., φύεται ένα δέντρο >15 μ. (ευκάλυπτος), ευθυτενές και πλούσιες βλαστικής ανάπτυξης, με περίμετρο κορμού 1,15 μ. περίπου 1,15. Ο ευκάλυπτος φύεται σε απόσταση περίπου 3 μ. περίπου από τον τοίχο του διπλανού κτιρίου και σύμφωνα με τα εγκεκριμένα από την Πολεοδομία σχέδια και τις κατόψεις που υπεβλήθησαν, δεν φαίνεται να ενοχλεί στην είσοδο των κατοίκων στην πολυκατοικία. Παρολαυτά, κατά την αυτοψία παρατηρήθηκαν αλλοιώσεις/έλκη στον κορμό χαμηλά και στο σημείο που αναπτύσσονται οι κεντρικοί βραχίωνες του δέντρου, πιθανώς από το ίδιο παθογόνο (ασκομήκυτας της της τάξης Pleosporales) ο οποίος συναντάται σε μεγάλο πληθυσμό ευκαλύπτων στη χώρα μας. Η εικόνα του δέντρου ήταν ανησυχητική ως προς το φαινόμενο της αιφνίδιας κλαδοβολίας που περιγράφεται ως σύνθετες βιολογικό φαινόμενο προσαρμογής του ευκαλύπτου, στο υπ' αρ. 17120/352/02-04-2024 έγγραφο του Εργαστηρίου Δασικής Παθολογίας του Ινστιτούτου Μεσογειακών Δασικών Οικοσυστημάτων του ΕΛΓΟ «ΔΗΜΗΤΡΑ», που αναφέρεται ανωτέρω στο θέμα Νο 2 της περίπτωσης Β.

Η επιτροπή αφού εξέτασε το θέμα, λαμβάνοντας υπ' όψιν τους λόγους που αναφέρονται ανωτέρω και αναλυτικά περιγράφονται στο υπ' αρ. 17120/352/02-04-2024 έγγραφο του εργαστηρίου δασικής παθολογίας του ΙΜΔΟ καθώς και το γεγονός ότι α) υπάρχει κίνδυνος αιφνίδιας πτώσης βραχιόνων ή και ολόκληρου των δέντρου και β) στο σημείο θα αυξηθεί η κίνηση των πεζών και οχημάτων με την ανέγερση του τριώροφου κτίσματος και υπάρχει κίνδυνος πρόκλησης υλικών και άλλων ατυχημάτων, εισηγείται **ομόφωνα** στο Δημοτικό Συμβούλιο όπως αποφασίσει σχετικά με την **υλοτομία** του δέντρου. Προτείνεται όπως η αρμόδια υπηρεσία (Τμήμα εφαρμογών πρασίνου) προχωρήσει στην υλοτομία του δέντρου, μετά την έκδοση των σχετικών αδειών. Επιπλέον, όπως προβεί σε φύτευση νέου δέντρου για την αντικατάστασή του, σύμφωνα με τις προδιαγραφές φύτευσης.
