**ΔΗΜΟΣ ΙΛΙΟΥ**

**Δ/ΝΣΗ ΠΕΡΙΒΑΛΛΟΝΤΟΣ**

**ΘΕΜΑ: Υλοτομία ή μη δέντρων σε διάφορα σημεία του Δήμου.**

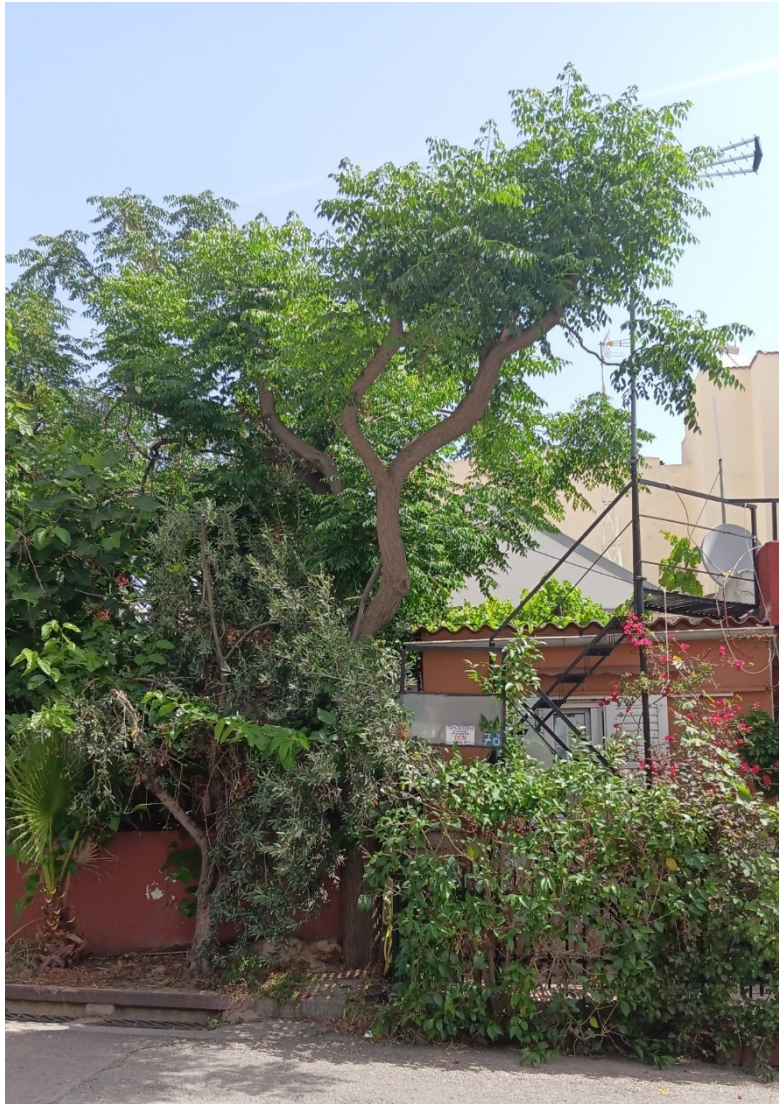
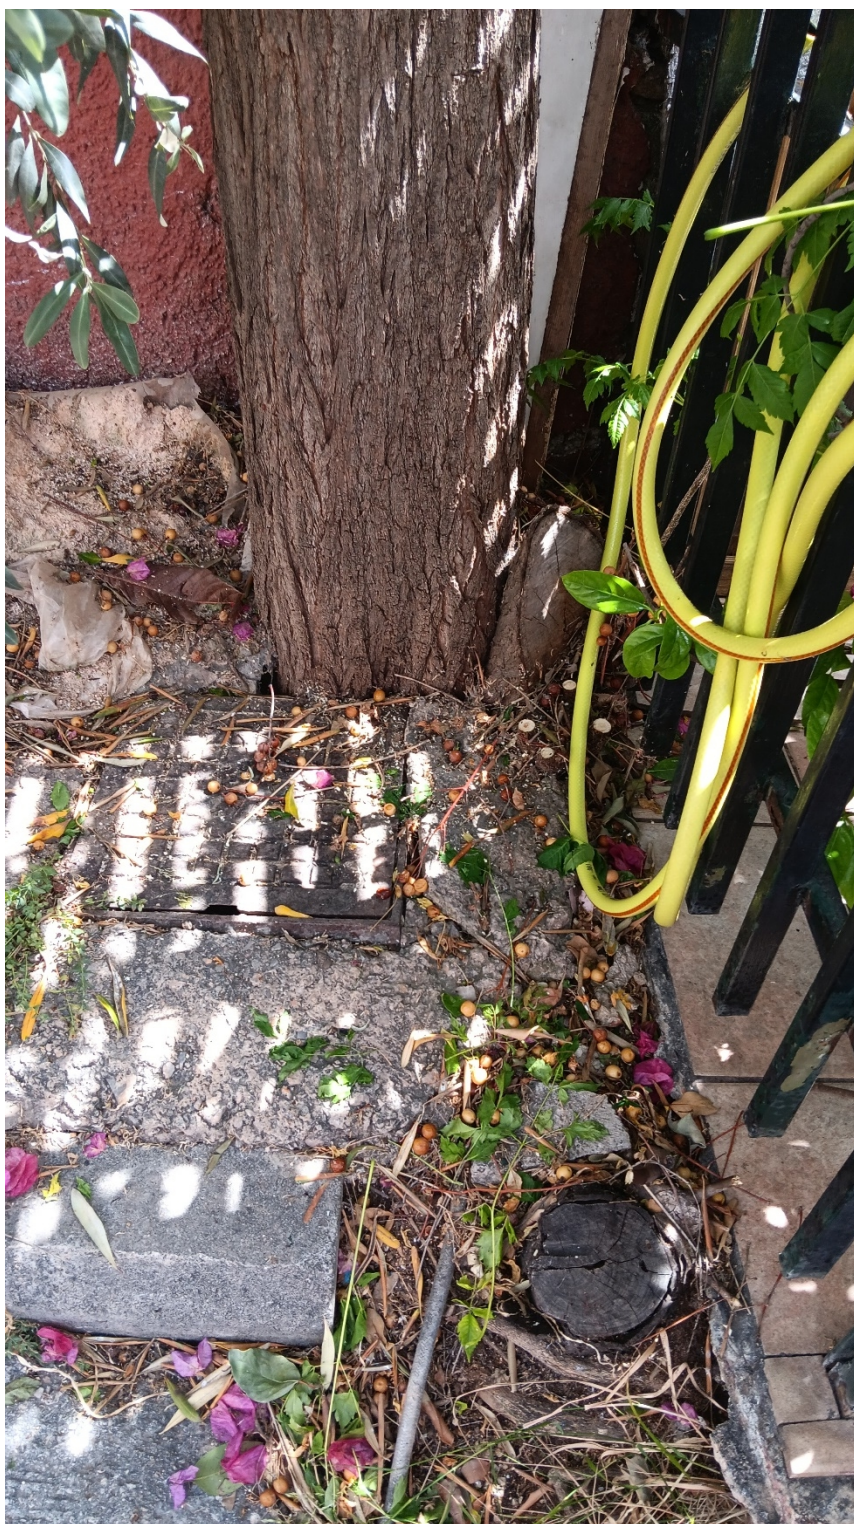
**1. Κλεισούρας 76:**

Αρμόδια υπάλληλος του δήμου μετέβη τη Τρίτη 21-05-2024 στο σημείο που βρίσκεται το εν λόγω δέντρο, επί της οδού Κλεισούρας 76, όπου διαπιστώθηκαν τα εξής: Στο πεζοδρόμιο πλάτους 1 μ. περίπου φύονται ένας φοίνικας (πιτσάρδια), ένα ελαιόδεντρο και μία ψευδοπασχαλιά. Η ψευδοπασχαλιά φύεται σε σημείο που εφάπτεται του μαντρότοιχου, μιας ιδιωτικής σιδερένιας κατασκευής και του ρολογιού της ΕΥΔΑΠ. Το δέντρο της ψευδοπασχαλιάς είναι ευθυτενές, μεγάλου ύψους (> 6μ.) και πλούσιας βλαστικής ανάπτυξης. Η περίμετρος του κορμού είναι 0,90 μ. περίπου. Σε ότι αφορά την μάντρα, αυτό δεν αποτελεί αντικείμενο της αυτοψίας.

Η επιτροπή αφού εξέτασε το θέμα, λαμβάνοντας υπόψη τους λόγους για τους οποίους αιτείται την υλοτομία του δέντρου, εισηγείται **ομόφωνα** στο Δημοτικό Συμβούλιο όπως αποφασίσει σχετικά τη διατήρηση (**μη υλοτομία**) αυτού. Σε ότι αφορά την μάντρα της οικίας, αρμόδια υπηρεσία για τον έλεγχο επικινδυνότητας δομικών κατασκευών εντός ρυμοτομικής γραμμής (δηλαδή εντός ιδιωτικής ιδιοκτησίας) είναι η Υπηρεσία Δόμησης Αιγάλεω, η οποία εξυπηρετεί τον Δήμο Ιλίου.

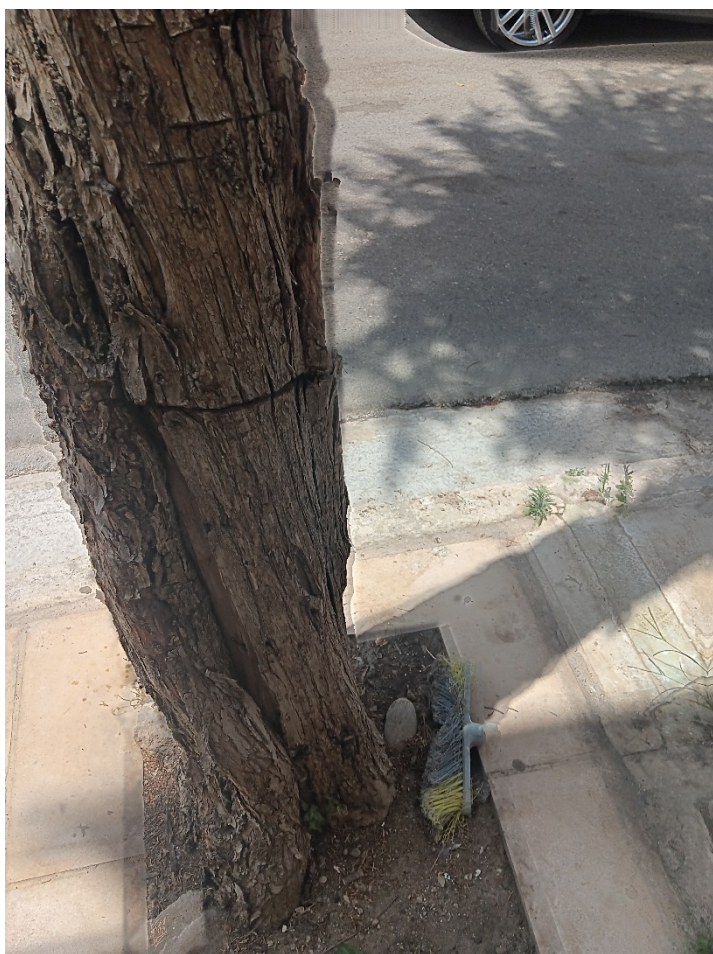
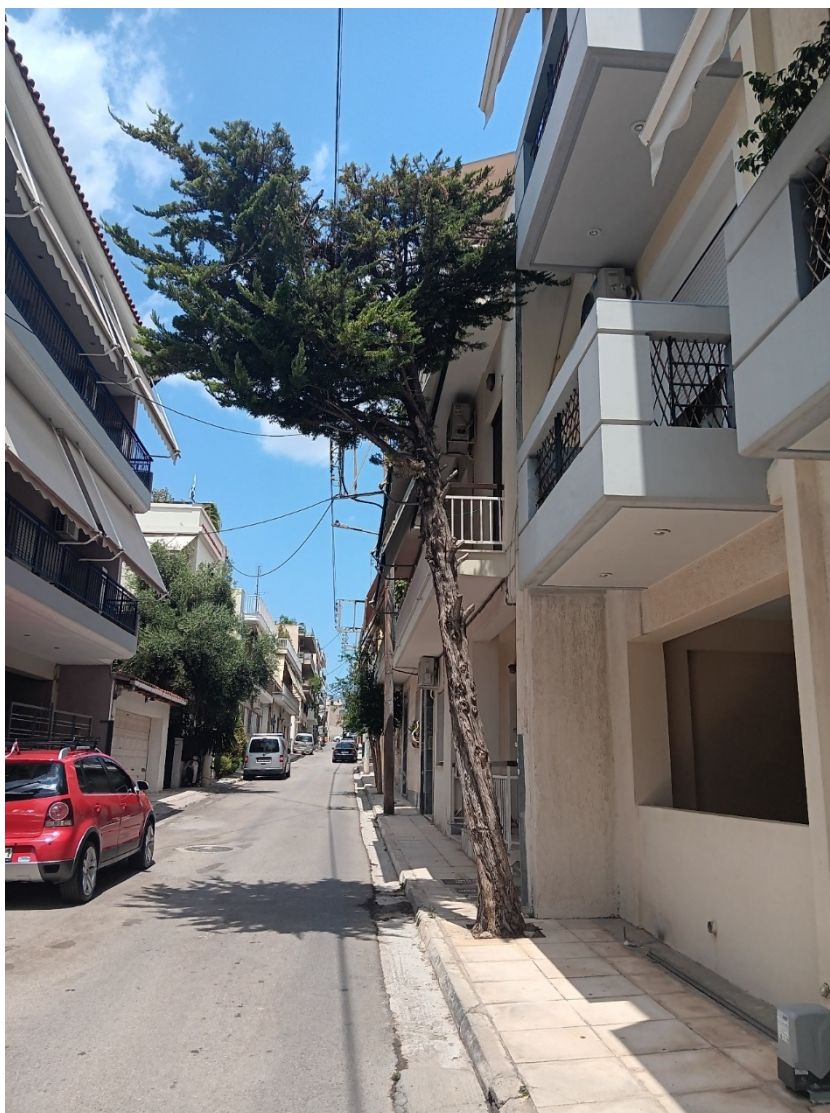
## 2. Θεοφίλου 12

Αρμόδια υπάλληλος του δήμου μετέβη την Παρασκευή 26-07-2024 στο σημείο που βρίσκεται το εν λόγω δέντρο, επί της οδού Θεοφίλου 12, όπου διαπιστώθηκαν τα εξής: Στο πεζοδρόμιο πλάτους 1 μ. περίπου φύεται ένα δέντρο (λείλαντ). Το δέντρο έχει μια ελαφριά κλίση προς τον δρόμο, είναι μέτριου ύψους (> 6μ.) και μέτριας βλαστικής ανάπτυξης. Η περίμετρος του κορμού είναι 1 μ. περίπου. Επιπλέον, στον κορμό του δέντρου παρατηρήθηκαν σημάδια από πιθανή επέμβαση με εργαλείο κοπής.

Η επιτροπή αφού εξέτασε το θέμα, λαμβάνοντας υπόψη τους λόγους για τους οποίους αιτείται την υλοτομία του δέντρου, εισηγείται **ομόφωνα** στο Δημοτικό Συμβούλιο όπως αποφασίσει σχετικά τη διατήρηση (**μη υλοτομία**) αυτού.

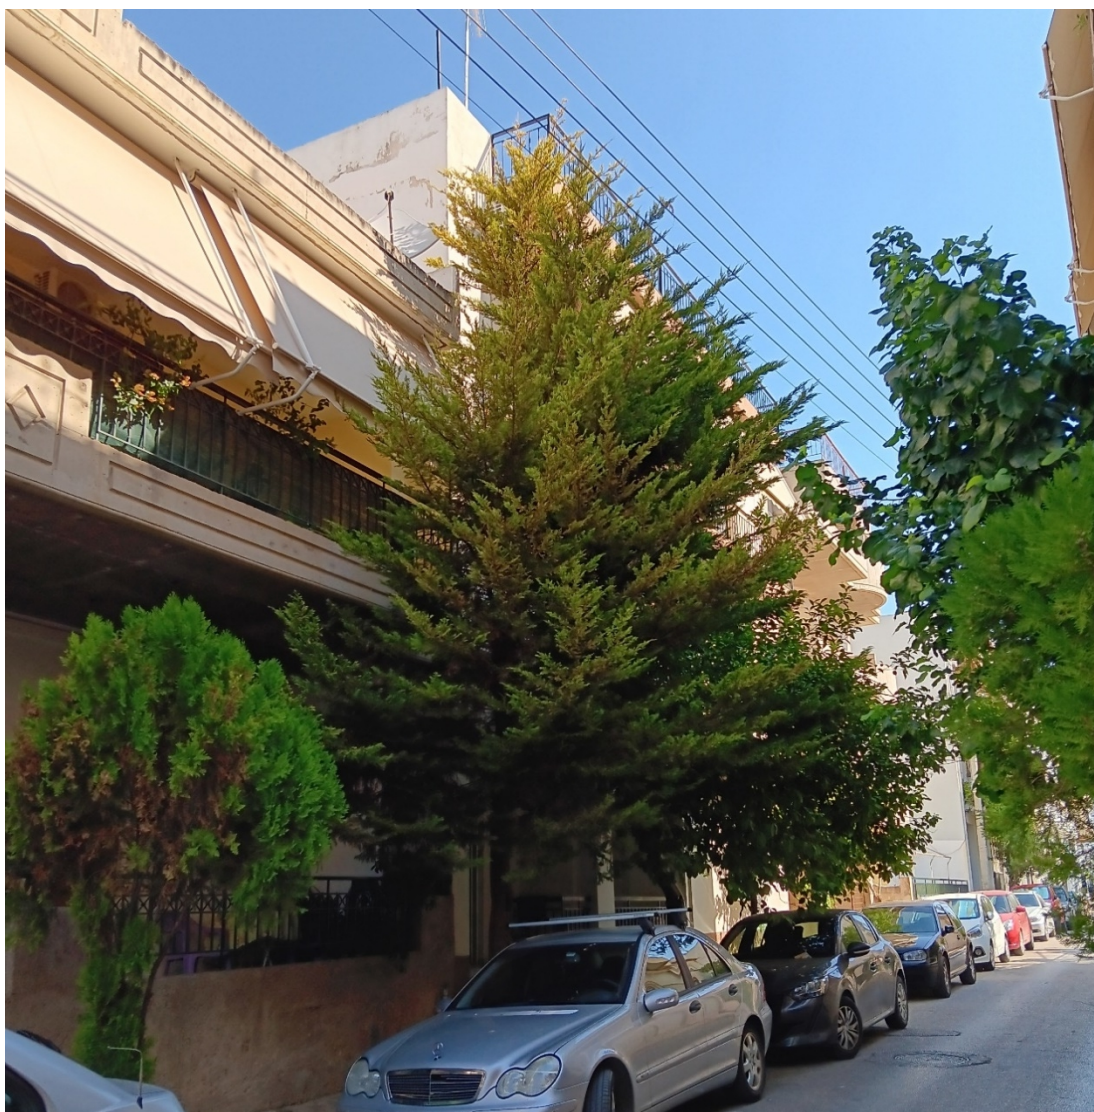
### **3. Δολιανών 28**

Αρμόδια υπάλληλος του δήμου μετέβη τη Τρίτη 27-08-2024 στο σημείο που βρίσκεται το εν λόγω δέντρο, επί της οδού Θεοφίλου 12, όπου διαπιστώθηκαν τα εξής: Στο πεζοδρόμιο πλάτους 1,5 μ. περίπου φύτεται ένα δέντρο (λείλαντ). Το δέντρο είναι ευθετενές, μεγάλου ύψους (> 7μ.) και πλούσιας βλαστικής ανάπτυξης. Η περίμετρος του κορμού είναι 64 εκ. περίπου, ενώ παρατηρήθηκαν σημάδια μυκητολογικής ασθένειας που έχουν προκαλέσει μερική ξήρανση σε κλάδους του.

Η επιτροπή αφού εξέτασε το θέμα, λαμβάνοντας υπόψη τους λόγους για τους οποίους αιτείται την υλοτομία του δέντρου, εισηγείται **ομόφωνα** στο Δημοτικό Συμβούλιο όπως αποφασίσει σχετικά τη διατήρηση (**μη υλοτομία**) αυτού καθώς η κατάσταση υγείας του δεν είναι μη αναστρέψιμη. Προτείνεται όπως το αρμόδιο Τμήμα Εφαρμογών Πρασίνου προβεί στις απαραίτητες καλλιεργητικές φροντίδες του δέντρου.

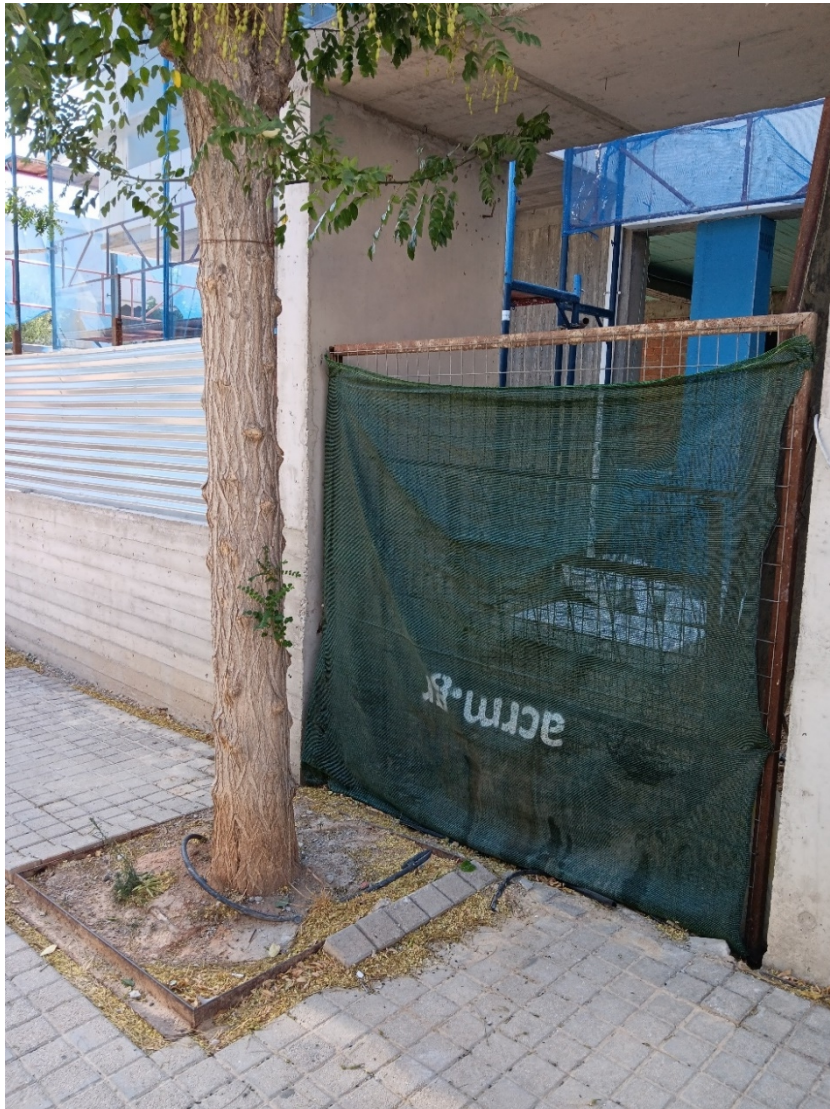
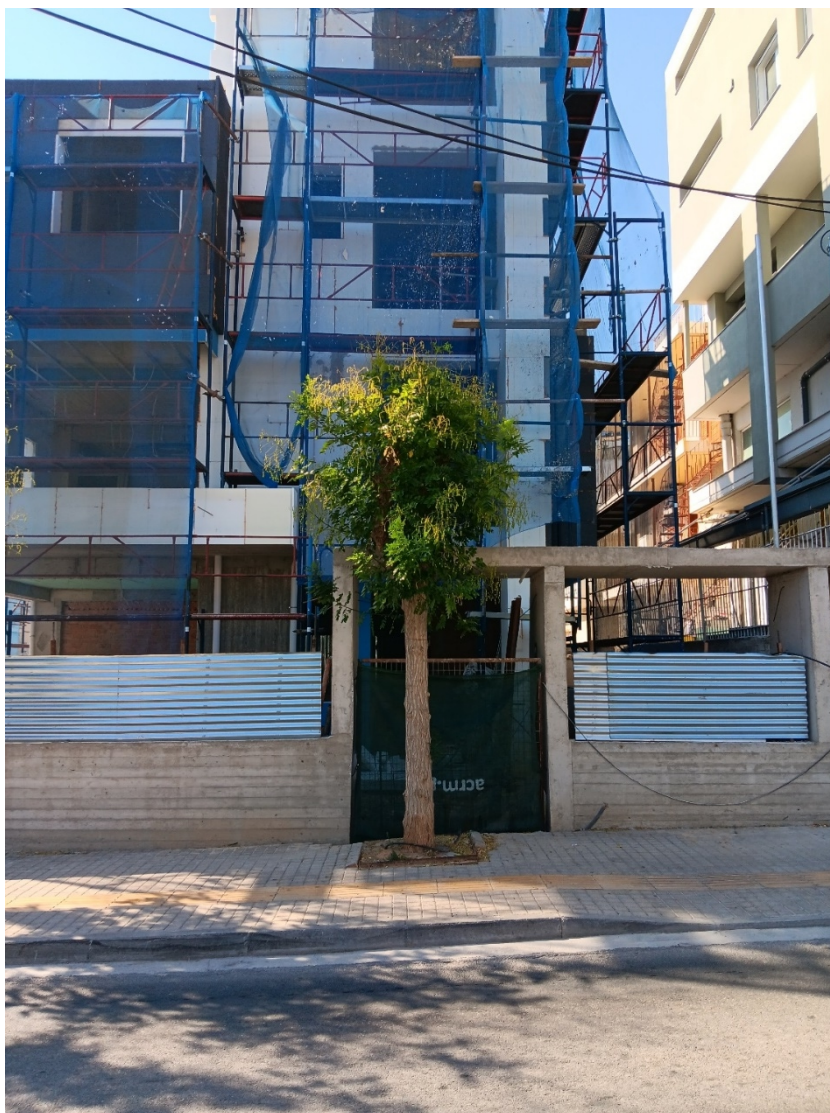
#### **4. Έκτορος 59**

Στο πεζοδρόμιο πλάτους 2,80 μ. περίπου φύτεται ένα δέντρο (ροβίνια). Το δέντρο είναι ευθετενές, μετρίου ύψους (> 4μ.) και πλούσιας βλαστικής ανάπτυξης με περίμετρο κορμού 69 εκ. περίπου. Βρίσκεται ακριβώς μπροστά στην είσοδο των κατοίκων της πολυκατοικίας και εμποδίζει την είσοδο-έξοδο σε αυτήν. Ο αιτών έχει προσκομίσει όλα τα απαραίτητα έγγραφα (Κάτοψη ισογείου-πυλωτής και Τοπογραφικό διάγραμμα της οικοδομικής άδειας με αποτύπωση του δέντρου).

Η επιτροπή αφού εξέτασε το θέμα, λαμβάνοντας υπόψη τους λόγους για τους οποίους αιτείται την υλοτομία του δέντρου, εισηγείται **ομόφωνα** στο Δημοτικό Συμβούλιο όπως αποφασίσει σχετικά τη διατήρηση **(μη υλοτομία)** αυτού. Προτείνεται η μεταφύτευσή του από την αρμόδια υπηρεσία (Τμήμα εφαρμογών πρασίνου) σε διπλανό σημείο που να μην εμποδίζει την είσοδο – έξοδο των κατοίκων της πολυκατοικίας, αν αυτό είναι εφικτό. Σε διαφορετική περίπτωση προτείνεται η υλοτομία αυτού μετά την έκδοση των προβλεπόμενων αδειών από την ισχύουσα νομοθεσία, και φύτευση νέου σε σημείο που πληροί τις προδιαγραφές φύτευσης.

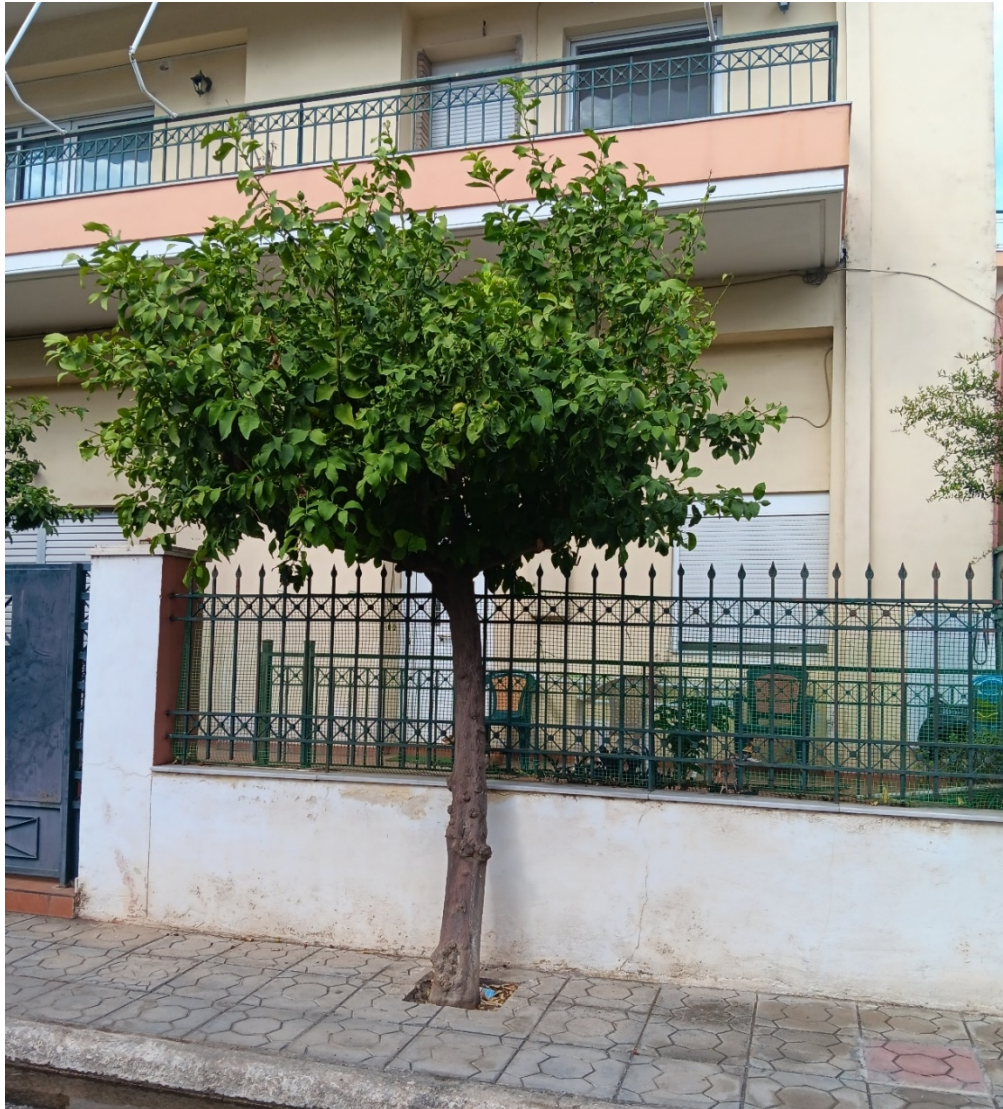
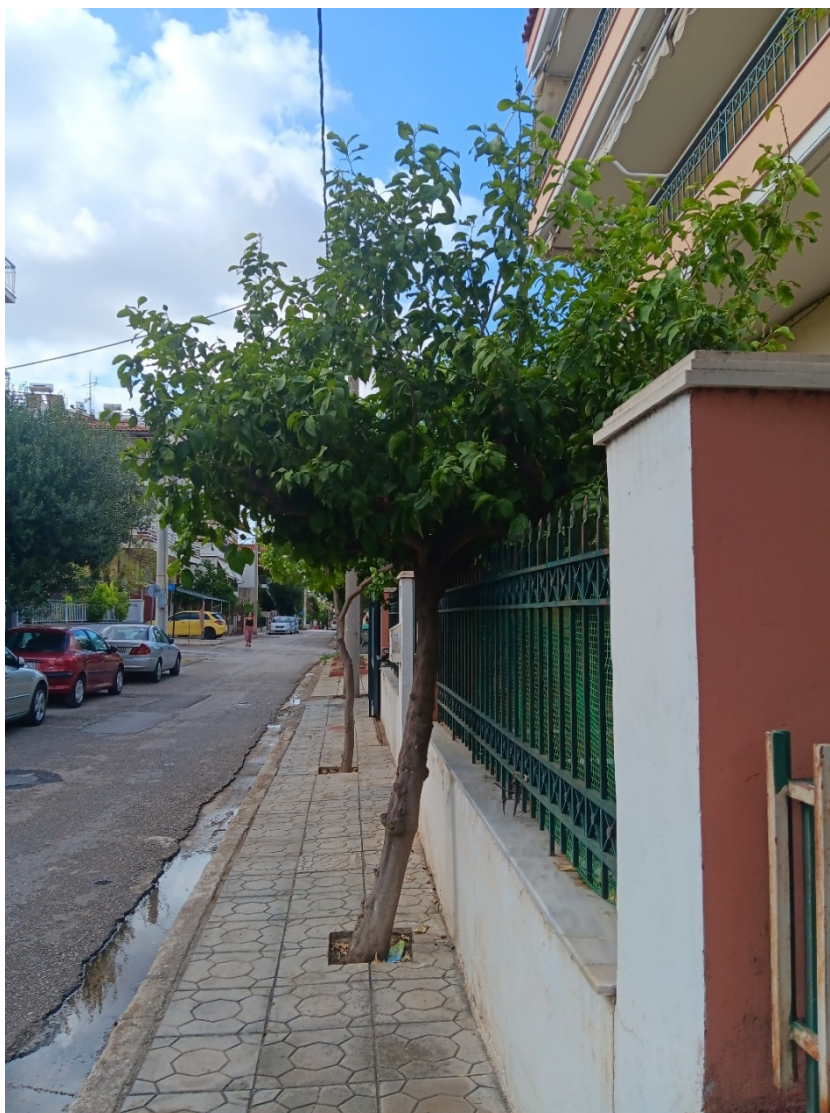
## **5. Ποσειδώνος 53**

Αρμόδια υπάλληλος του δήμου μετέβη τη Τρίτη 10-09-2024 στο σημείο που βρίσκεται το εν λόγω δέντρο, επί της οδού Ποσειδώνος 53, όπου διαπιστώθηκαν τα εξής: Στο πεζοδρόμιο πλάτους 1,36 μ. περίπου φύτεται ένα δέντρο (λεμονιά). Το δέντρο έχει μικρή κλίση προς τον μαντρότοιχο της οικίας, είναι μετρίου ύψους (3-4μ.) και πλούσιας βλαστικής ανάπτυξης, με περίμετρο κορμού 50 εκ. περίπου. Το δέντρο φύτεται σε απόσταση 20εκ. από τον μαντρότοιχο και παρατηρήθηκαν 2 ρωγμές πάνω του. Η αποχέτευση δεν αποτέλεσε αντικείμενο της αυτοψίας.

Η επιτροπή αφού εξέτασε το θέμα, λαμβάνοντας υπόψη τους λόγους για τους οποίους αιτείται την υλοτομία του δέντρου, εισηγείται **ομόφωνα** στο Δημοτικό Συμβούλιο όπως αποφασίσει σχετικά τη διατήρηση **(μη υλοτομία)** αυτού. Προτείνεται η εξέταση του θέματος που αφορά στην αποχέτευση από την αρμόδια υπηρεσία.

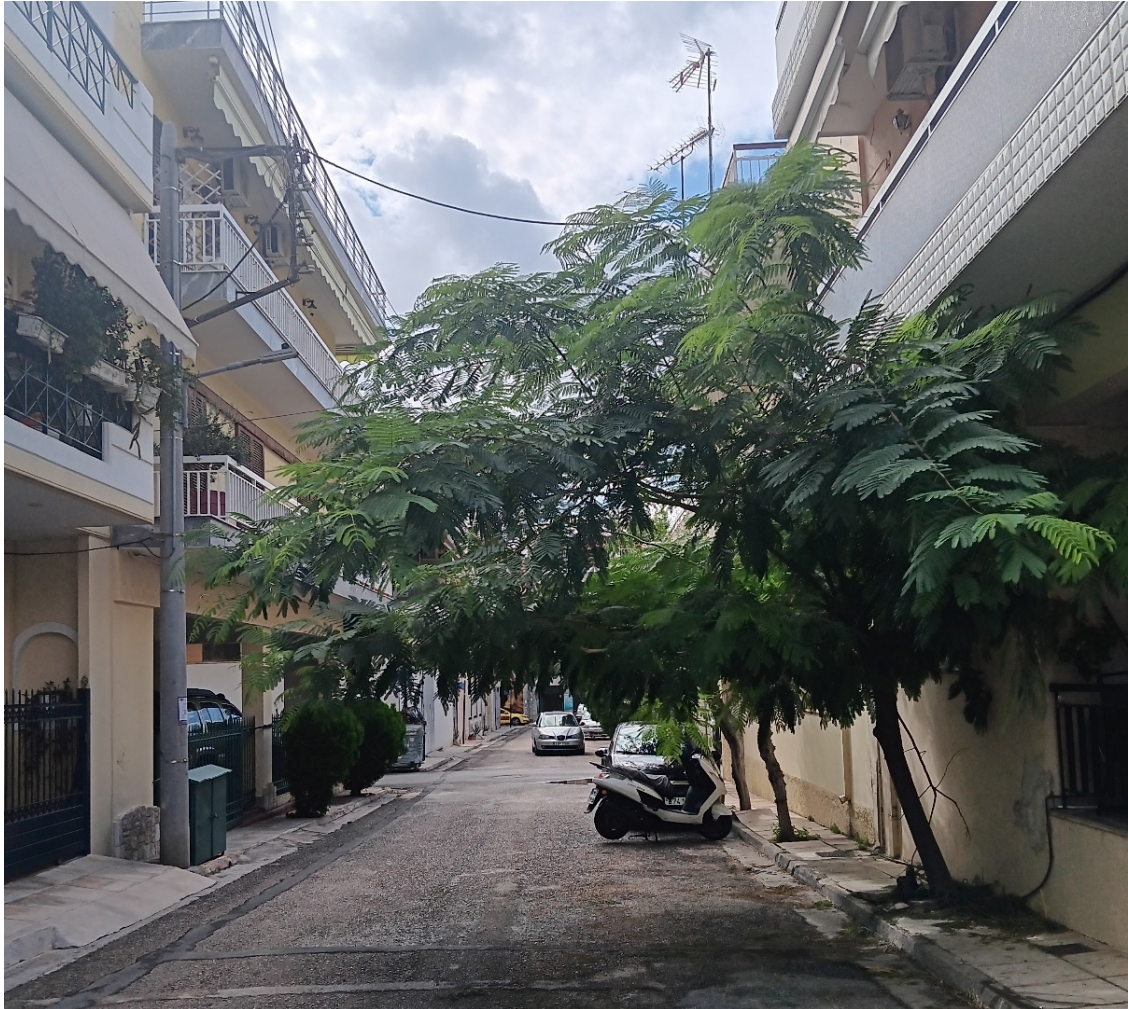
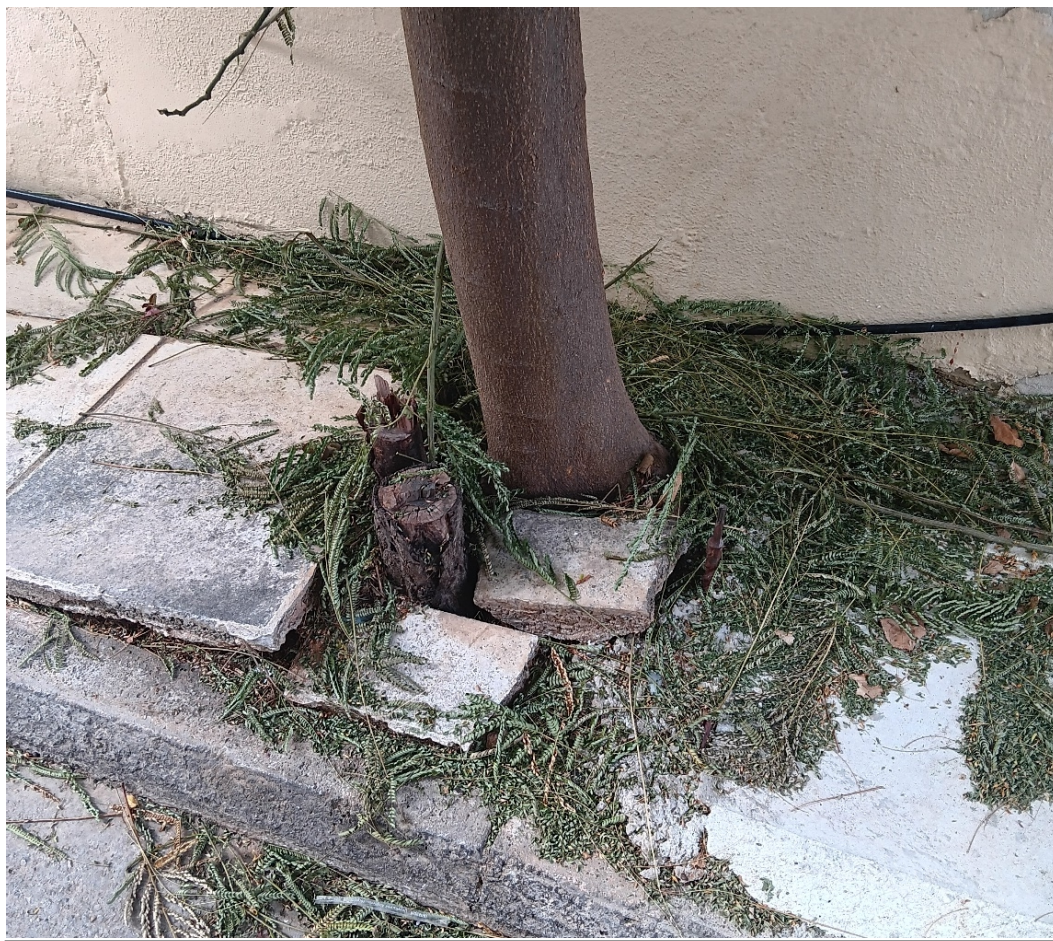
## **6. Τιβερίου 11**

Αρμόδια υπάλληλος του δήμου μετέβη τη Τρίτη 10-09-2024 στο σημείο που βρίσκεται το εν λόγω δέντρο, επί της οδού Τιβερίου 11, όπου διαπιστώθηκαν τα εξής: Στο πεζοδρόμιο πλάτους 1 μ. περίπου φύεται ένα δέντρο (ακακία). Το δέντρο έχει

μικρή κλίση προς τον δρόμο, είναι μετρίου ύψους (3- 4μ.) και πλούσιας βλαστικής ανάπτυξης, με περίμετρο κορμού 50 εκ. περίπου. Το δέντρο φύεται πολύ κοντά με τον τοίχο του σπιτιού ενώ τα κλαδιά του επεκτείνονται σε όλο τον δρόμο. Οι πλάκες του πεζοδρομίου έχουν ανασηκωθεί και έχουν σπάσει με αποτέλεσμα να καθιστούν επικίνδυνη την διέλευση των πεζών στο πεζοδρόμιο.

Η επιτροπή αφού εξέτασε το θέμα, λαμβάνοντας υπόψη τους λόγους για τους οποίους αιτείται την υλοτομία του δέντρου, εισηγείται **ομόφωνα** στο Δημοτικό Συμβούλιο όπως αποφασίσει σχετικά τη διατήρηση (**μη υλοτομία**) αυτού. Προτείνεται όπως το αρμόδιο Τμήμα Εφαρμογών Πρασίνου προβεί στις απαραίτητες καλλιεργητικές φροντίδες του δέντρου και την άμεση κλάδευση αυτού. Επίσης, όπως η αρμόδια υπηρεσία (Τεχνική υπηρεσία) προβεί σε έντεχνη αποκατάσταση του πεζοδρομίου.

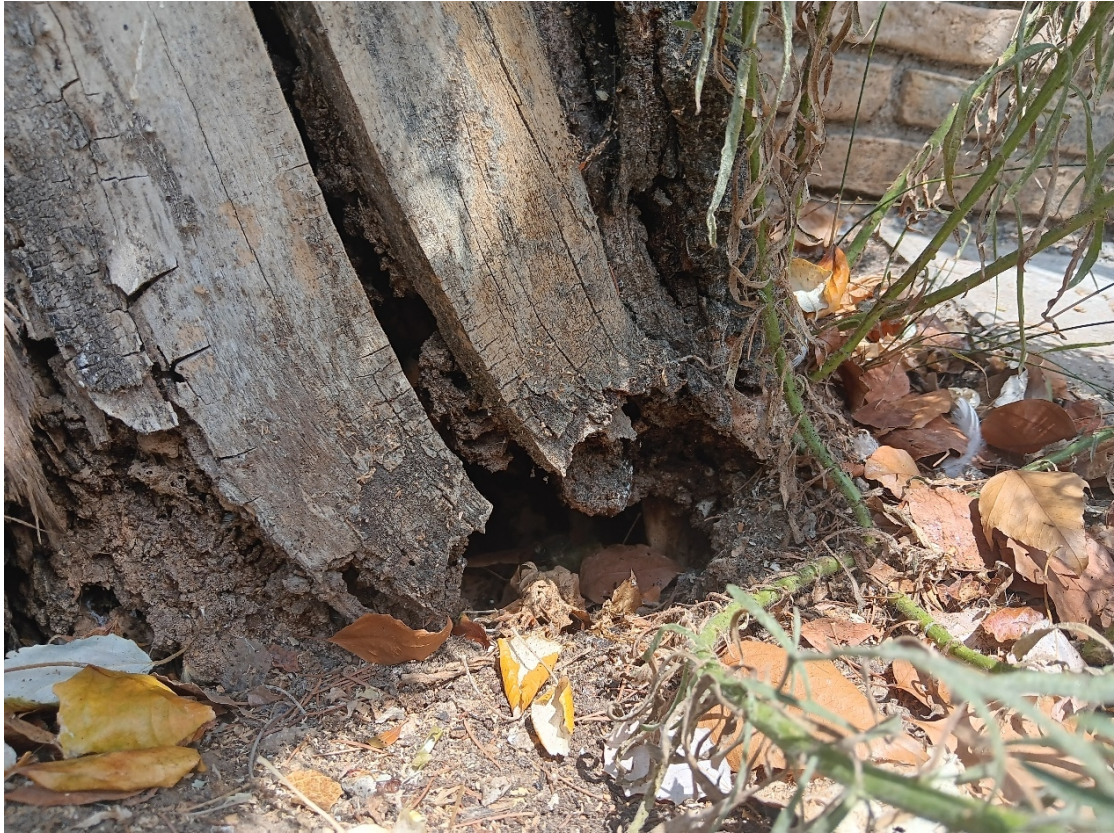
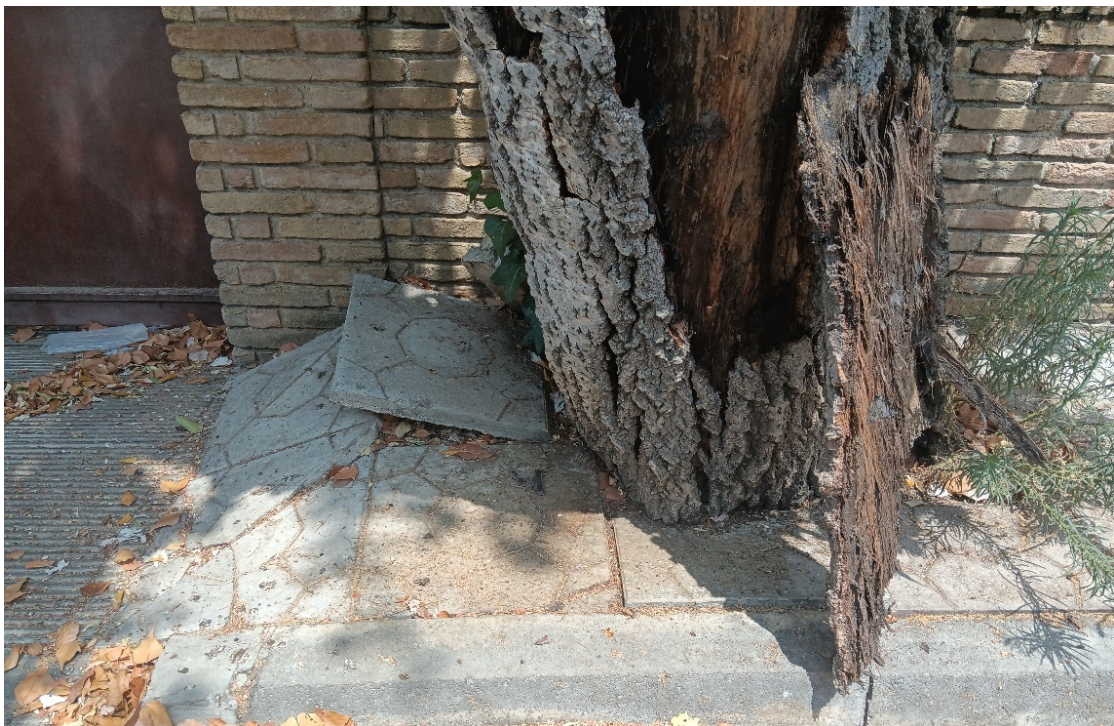
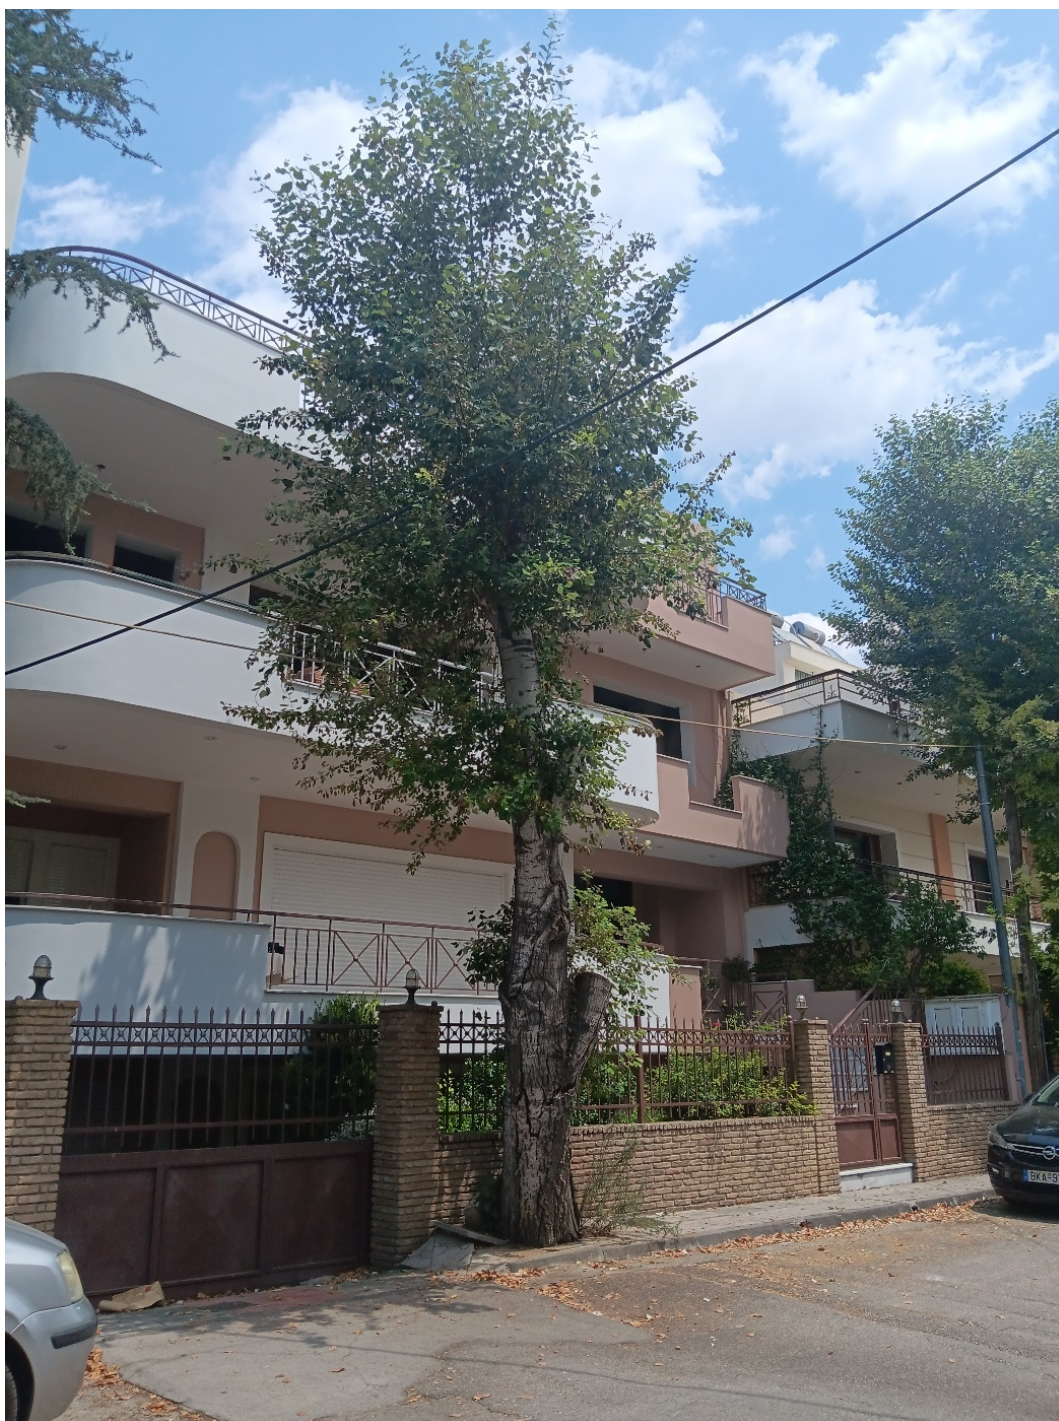
#### **7. ΑΛΕΞΑΝΔΡΟΥΠΟΛΕΩΣ 74**

Αρμόδια υπάλληλος του δήμου μετέβη την Παρασκευή 26-07-2024 στο σημείο που βρίσκεται το εν λόγω δέντρο, επί της οδού Αλεξανδρουπόλεως 74, όπου διαπιστώθηκαν τα εξής: Στο πεζοδρόμιο πλάτους 0,95 μ. περίπου φύεται ένα δέντρο λεύκης ύψους >10μ. Το δέντρο έχει περίμετρο κορμού περίπου 1,80μ., με ικανοποιητική βλαστική ανάπτυξη και μια κλίση προς το πεζοδρόμιο. Μακροσκοπικά, η κατάσταση της υγείας του δέντρου δεν βρέθηκε καλή με σημάδια προχωρημένης σήψης από έντονη προσβολή μύκητα. Παρατηρήθηκαν αλλοιώσεις και έντονα

κουφώματα στον κορμό και ειδικότερα στην βάση του, και αποκόλληση του φλοιού του κορμού. Επιπλέον, οι πλάκες του πεζοδρομίου έχουν ανασηκωθεί.

Η επιτροπή αφού εξέτασε το θέμα, λαμβάνοντας υπόψη το γεγονός ότι η κατάσταση υγείας του δέντρου δεν είναι καλή με σημάδια προχωρημένης σήψης (η οποία είναι μη αναστρέψιμη) από έντονη προσβολή μύκητα, αλλοιώσεις, αποκόλληση του φλοιού και έντονα κουφώματα στον κορμό και ειδικότερα στην βάση του, και για την αποφυγή ατυχημάτων, υλικών και άλλων ζημιών, εισηγείται **ομόφωνα** στο Δημοτικό Συμβούλιο όπως αποφασίσει σχετικά την **υλοτομία** αυτού. Προτείνεται όπως η αρμόδια υπηρεσία (Τμήμα εφαρμογών πρασίνου) προχωρήσει στην υλοτομία του δέντρου, μετά την έκδοση των σχετικών αδειών και όπως προβεί σε φύτευση νέου για την αντικατάστασή του, σύμφωνα με τις προδιαγραφές φύτευσης. Επιπλέον,

όπως η αρμόδια υπηρεσία (Τ.Υ.) προβεί στις απαραίτητες ενέργειες για την έντεχνη αποκατάσταση του πεζοδρομίου.
