**ΔΗΜΟΣ ΙΛΙΟΥ**

**Δ/ΝΣΗ ΠΕΡΙΒΑΛΛΟΝΤΟΣ**

**ΘΕΜΑ: Υλοτομία ή μη δέντρων σε διάφορα σημεία του Δήμου.**

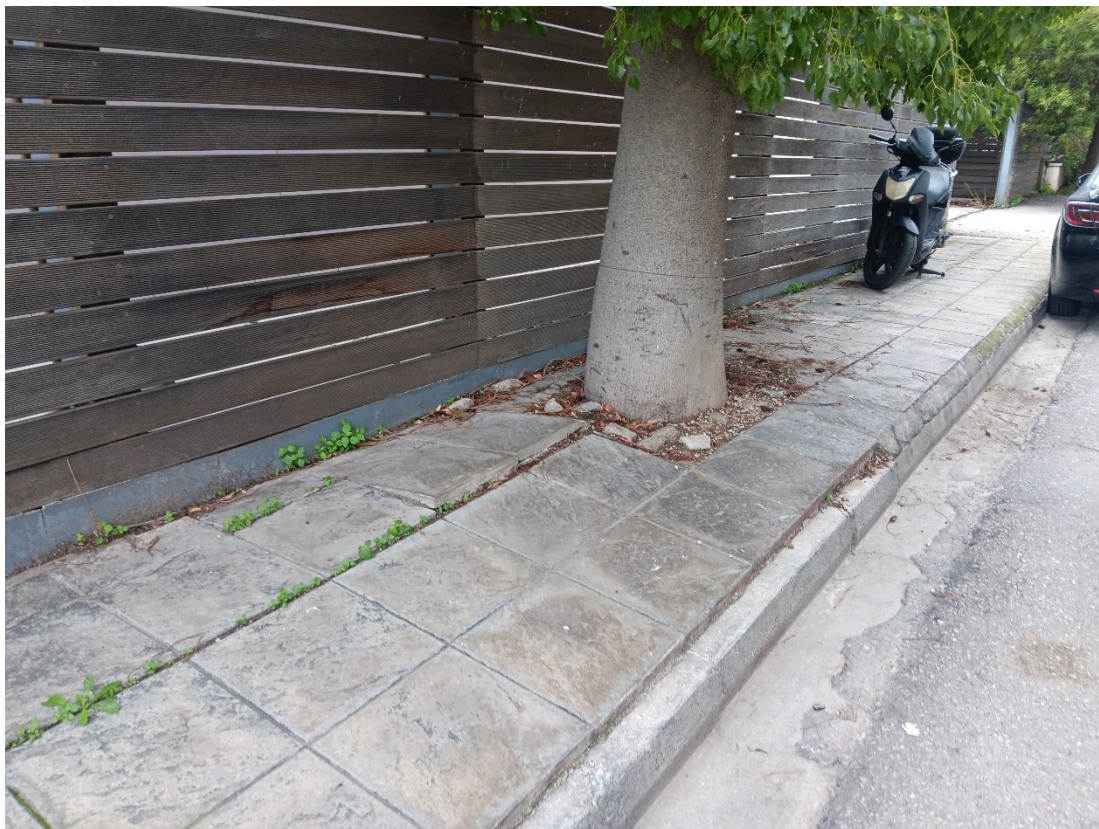
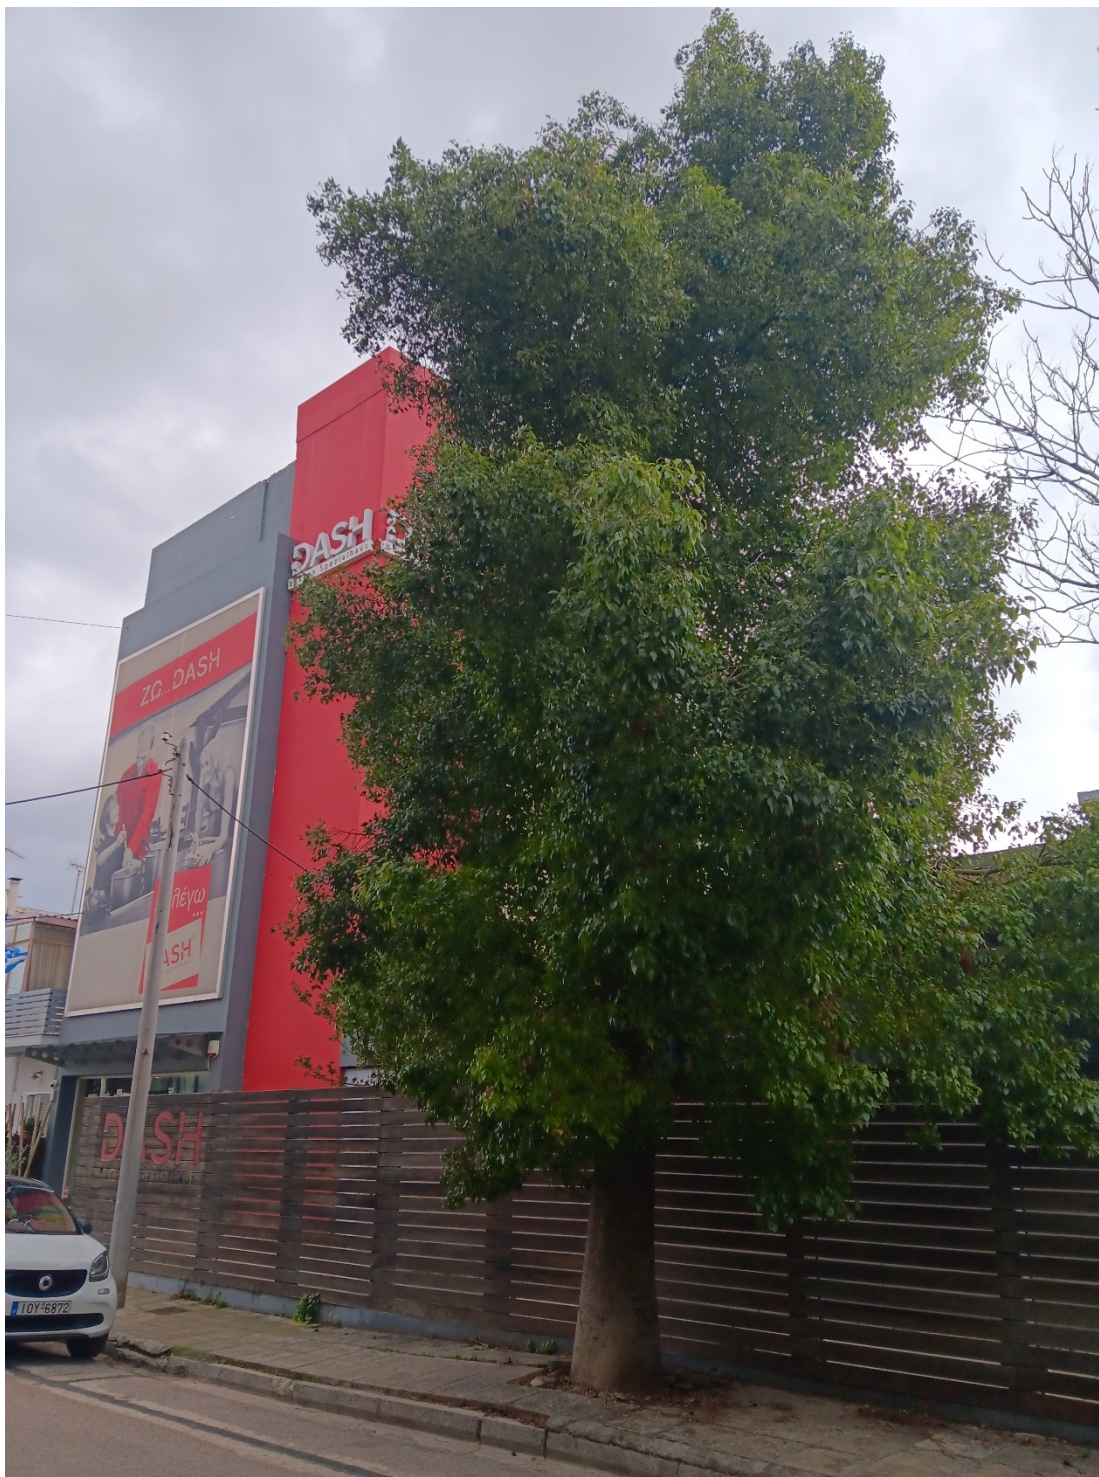
### **1. Χρυσήιδος 101:**

Αρμόδια υπάλληλος του δήμου μετέβη την Τετάρτη 05-02-2025 στο σημείο που βρίσκεται το εν λόγω δέντρο, επί της οδού Χρυσήιδος 101, όπου διαπιστώθηκαν τα εξής: Στο πεζοδρόμιο πλάτους 1,50 μ. περίπου φύεται ένας βραχυχίτωνας ύψους >10μ. Το δέντρο είναι ευθυτενές με περίμετρο κορμού 1,45μ., έχει πλούσια βλαστική ανάπτυξη και η κατάσταση υγείας του εμφανίζεται πολύ καλή. Σε ότι αφορά το πεζοδρόμιο, αυτό δεν αποτελεί αντικείμενο της παρούσας αυτοψίας.

Η επιτροπή αφού εξέτασε το θέμα, λαμβάνοντας υπόψη τους λόγους για τους οποίους αιτείται την υλοτομία του δέντρου, εισηγείται **ομόφωνα** στο Δημοτικό Συμβούλιο όπως αποφασίσει σχετικά τη διατήρηση **(μη υλοτομία)** αυτού καθώς το δέντρο μακροσκοπικά φαίνεται σε πολύ καλή κατάσταση υγείας. Προτείνεται όπως η αρμόδια υπηρεσία (Τμήμα εφαρμογών πρασίνου) προβεί στις απαραίτητες καλλιεργητικές φροντίδες του δέντρου.

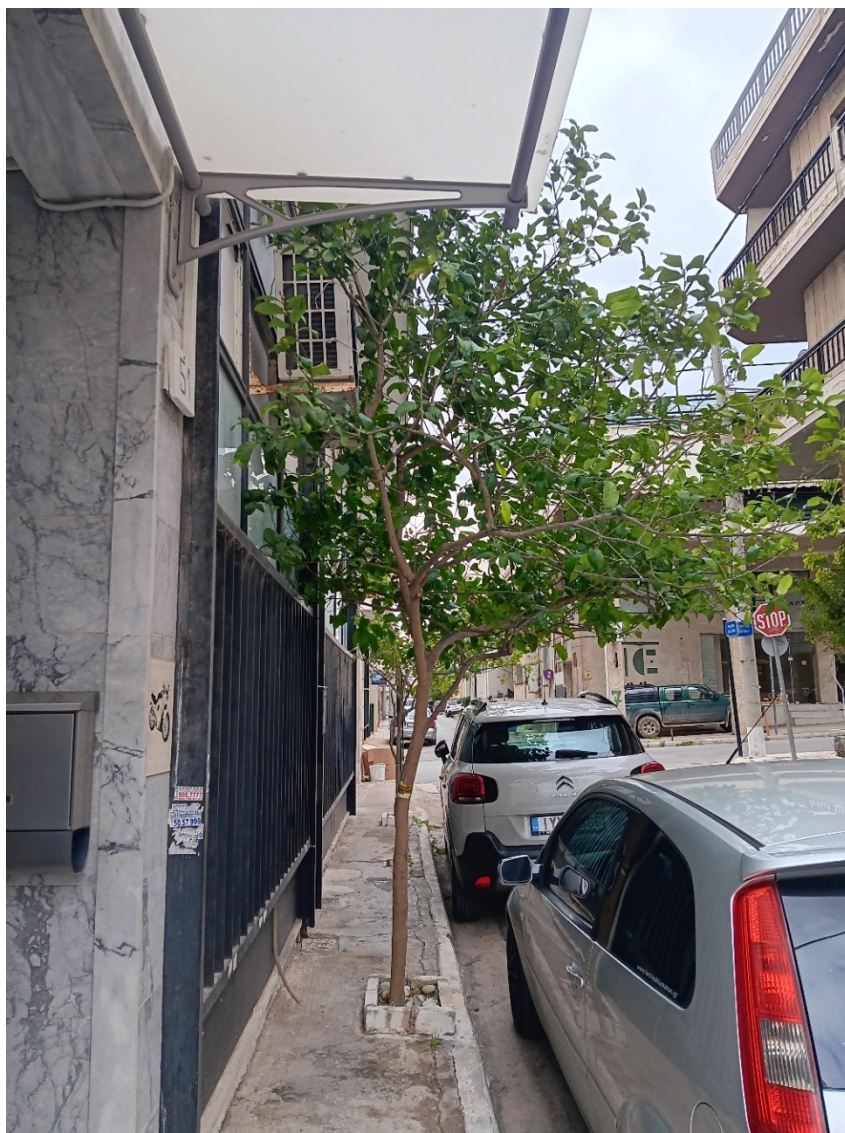
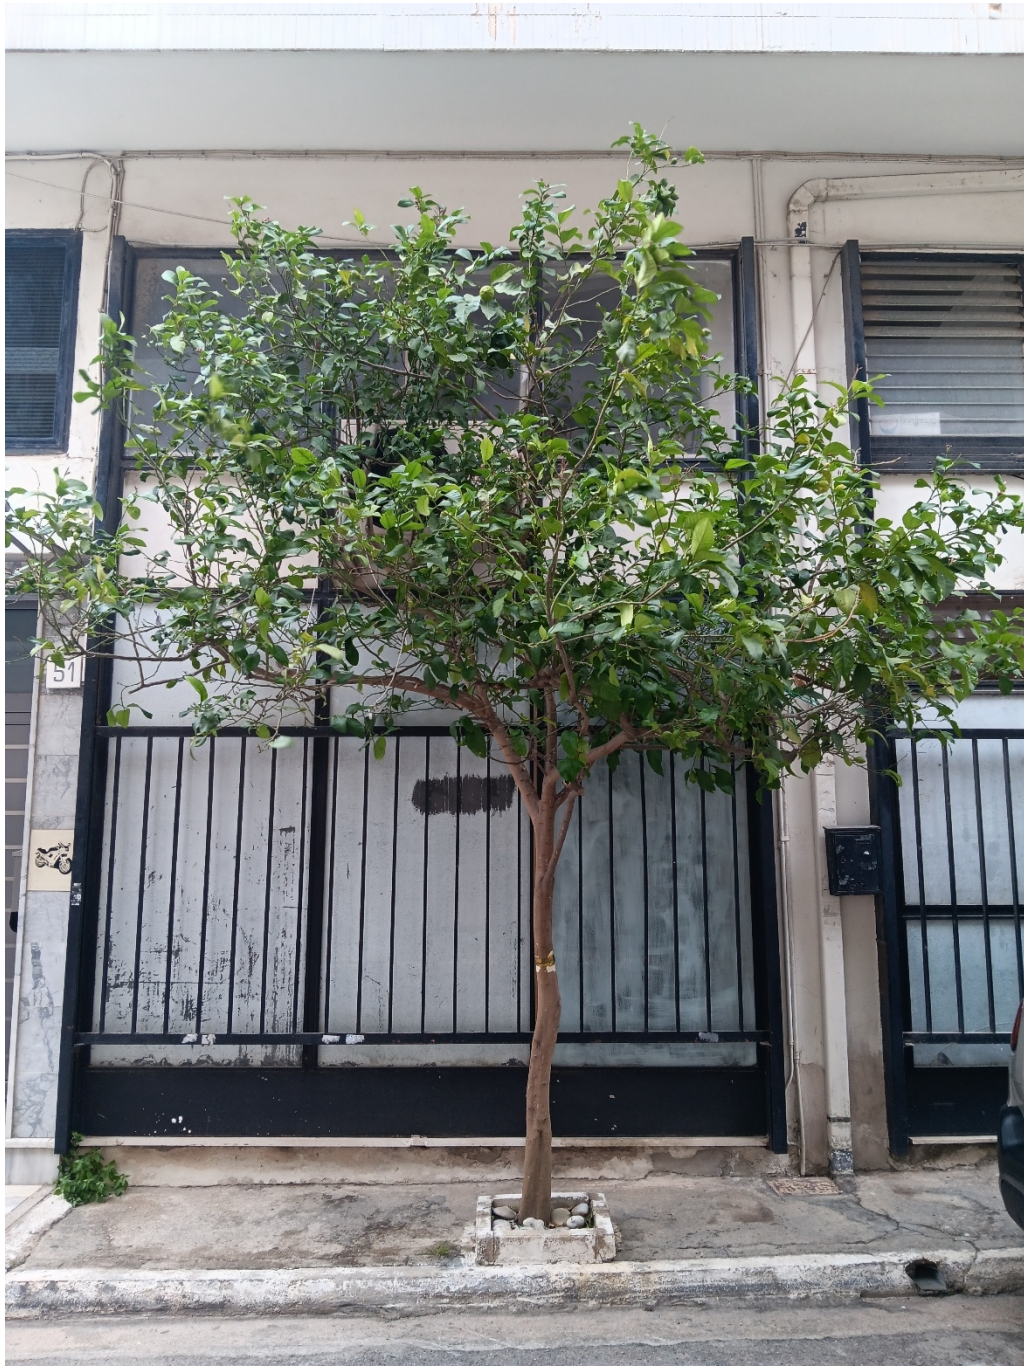
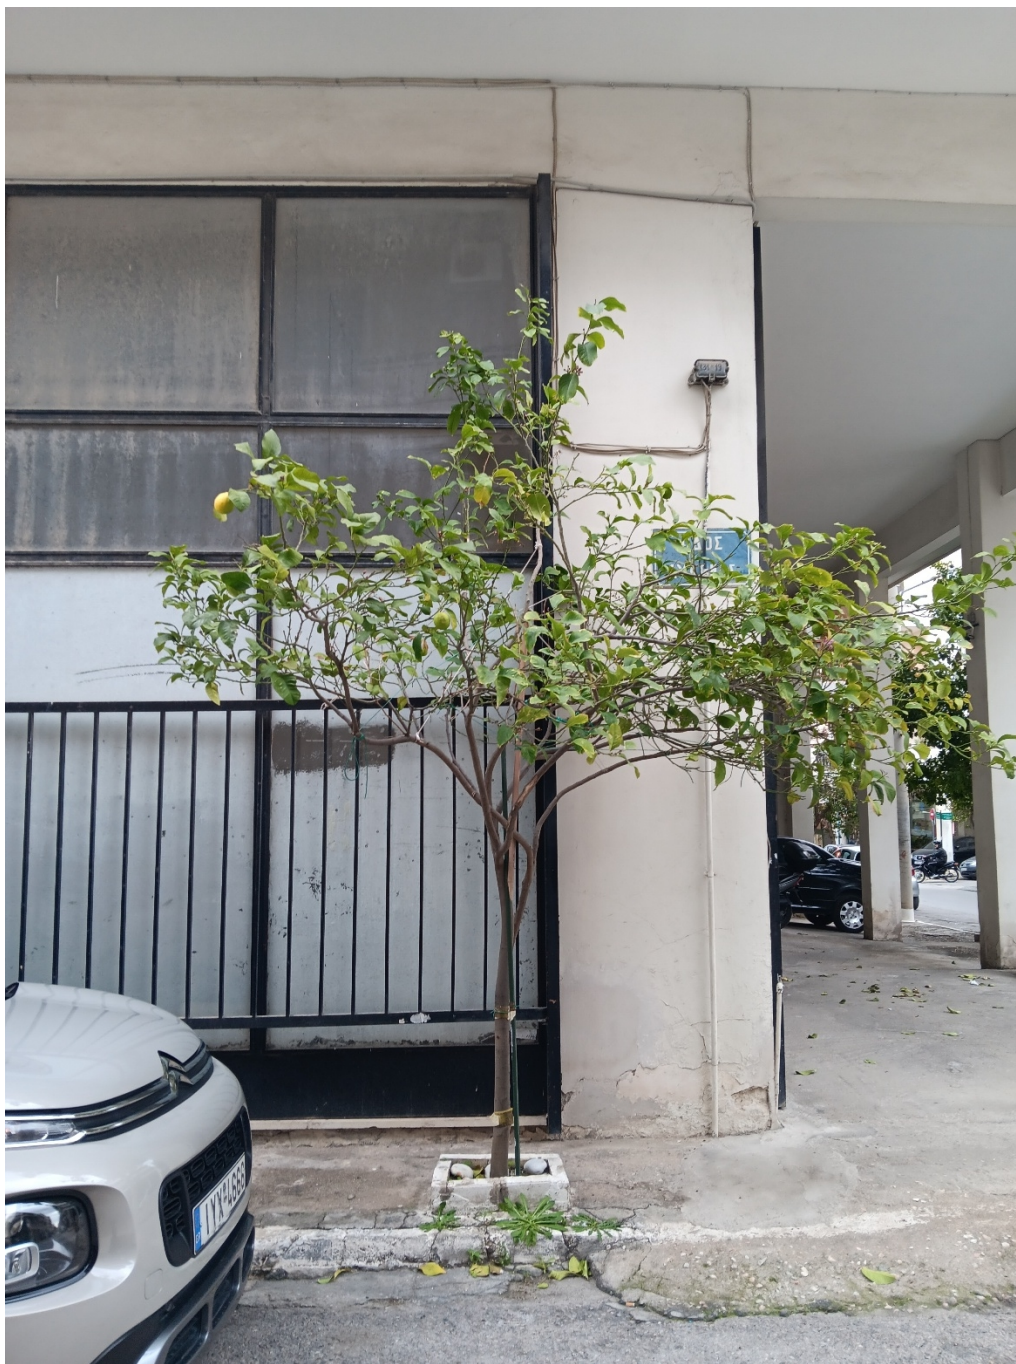
## 2. Αυλώνας 51

Αρμόδια υπάλληλος του δήμου μετέβη την Τετάρτη 05-02-2025 στο σημείο που βρίσκονται τα εν λόγω δέντρα, επί της οδού Αυλώνας 51, όπου διαπιστώθηκαν τα εξής: Στο πεζοδρόμιο πλάτους 1 μ. περίπου φύονται δύο νεαρά δέντρα λεμονιάς, μικρού ύψους και μέτριας βλαστικής ανάπτυξης. Τα δέντρα είναι ευθυτενή και έχουν περίμετρο κορμού 0,27 μ. και 0,18 μ. (από αριστερά προς τα δεξιά).

Η επιτροπή αφού εξέτασε το θέμα, λαμβάνοντας υπόψη τους λόγους για τους οποίους αιτείται την υλοτομία των δέντρων, εισηγείται **ομόφωνα** στο Δημοτικό Συμβούλιο όπως αποφασίσει σχετικά τη διατήρηση **(μη υλοτομία)** αυτών. Προτείνεται όπως η αρμόδια υπηρεσία (Τμήμα εφαρμογών πρασίνου) προβεί στις απαραίτητες καλλιεργητικές φροντίδες των δέντρων και στο απαραίτητο κλάδεμα διαμόρφωσής τους, έτσι ώστε να μπορεί να εισέλθει ο ιδιοκτήτης στο κατάστημά του.

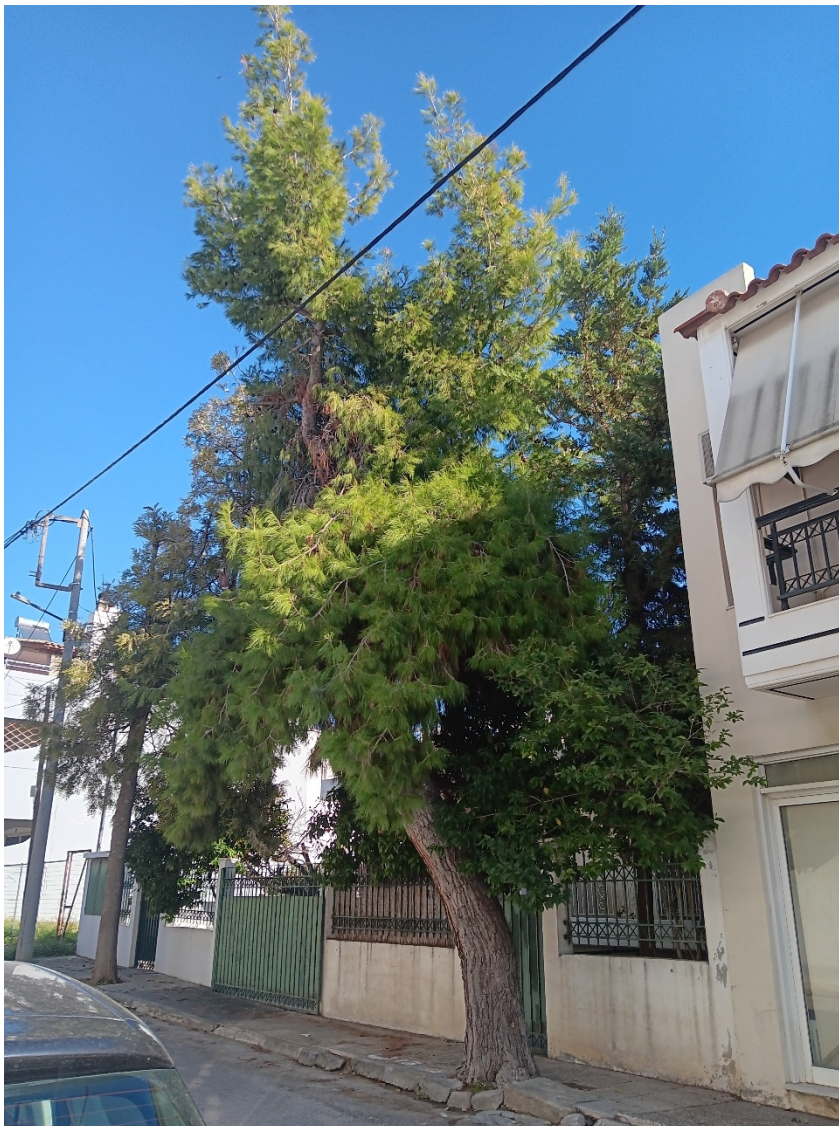
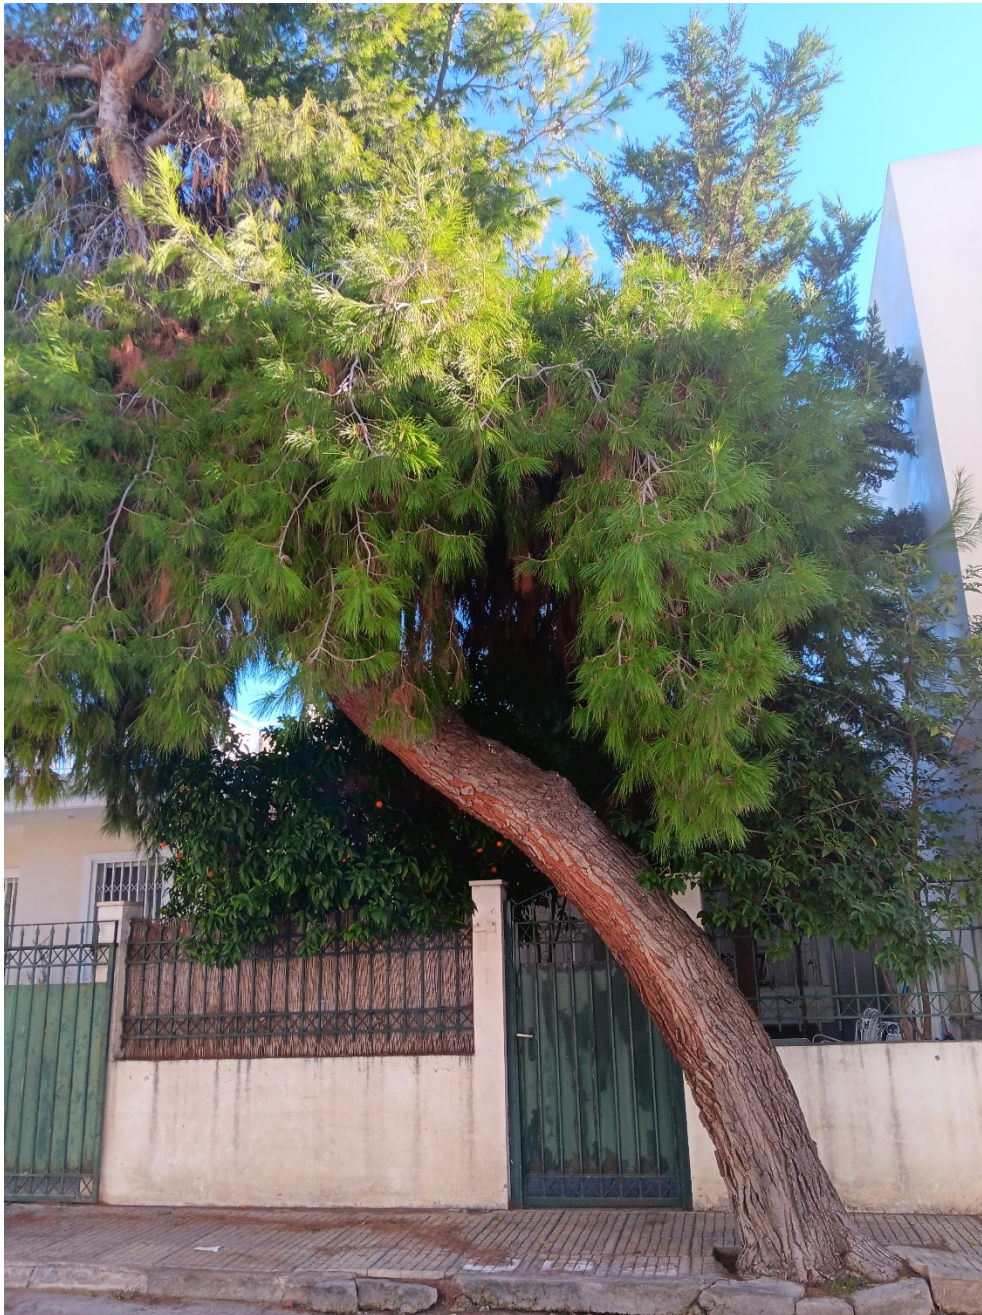
### 3. Πιερίας 38

Αρμόδια υπάλληλος του δήμου μετέβη την Τετάρτη 18-12-2024 στο σημείο που βρίσκεται το εν λόγω δέντρο, επί της οδού Πιερίας 38, όπου διαπιστώθηκαν τα εξής: Σε πεζοδρόμιο πλάτους 1,60 μ. φύεται ένα πεύκο με κλίση προς την μάντρα της οικίας και το διπλανό αριστερό δέντρο. Το δέντρο είναι πλούσιας βλαστικής ανάπτυξης, με ύψος > 10μ. και περίμετρο κορμού 1,60 μ. περίπου. Μακροσκοπικά, η κατάσταση της υγείας του κρίνεται ικανοποιητική χωρίς να εκτιμάται ότι υπάρχει κίνδυνος πτώσης. Παρατηρήθηκε ξήρανση κλάδων και μεταχρωματισμός του κορμού του, σημάδια που υπονοούν την ανάγκη καλλιεργητικών φροντίδων του δέντρου. Το δέντρο βρίσκεται με την υπάρχουσα κλίση τουλάχιστον από το έτος 2014, χωρίς ουσιαστική μεταβολή.

Η επιτροπή αφού εξέτασε το θέμα, λαμβάνοντας υπόψη τους λόγους για τους οποίους αιτείται την υλοτομία του δέντρου, εισηγείται **κατά πλειοψηφία** στο Δημοτικό Συμβούλιο όπως αποφασίσει σχετικά τη διατήρηση (**μη υλοτομία**) αυτού καθώς μακροσκοπικά η κατάσταση της υγείας του κρίνεται ικανοποιητική χωρίς να εκτιμάται ότι υπάρχει κίνδυνος πτώσης. Προτείνεται όπως η αρμόδια υπηρεσία (Τμήμα εφαρμογών πρασίνου) προβεί στις απαραίτητες καλλιεργητικές φροντίδες του δέντρου και στην μείωση του όγκου της κόμης του για τον περιορισμό του φορτίου που φέρει.

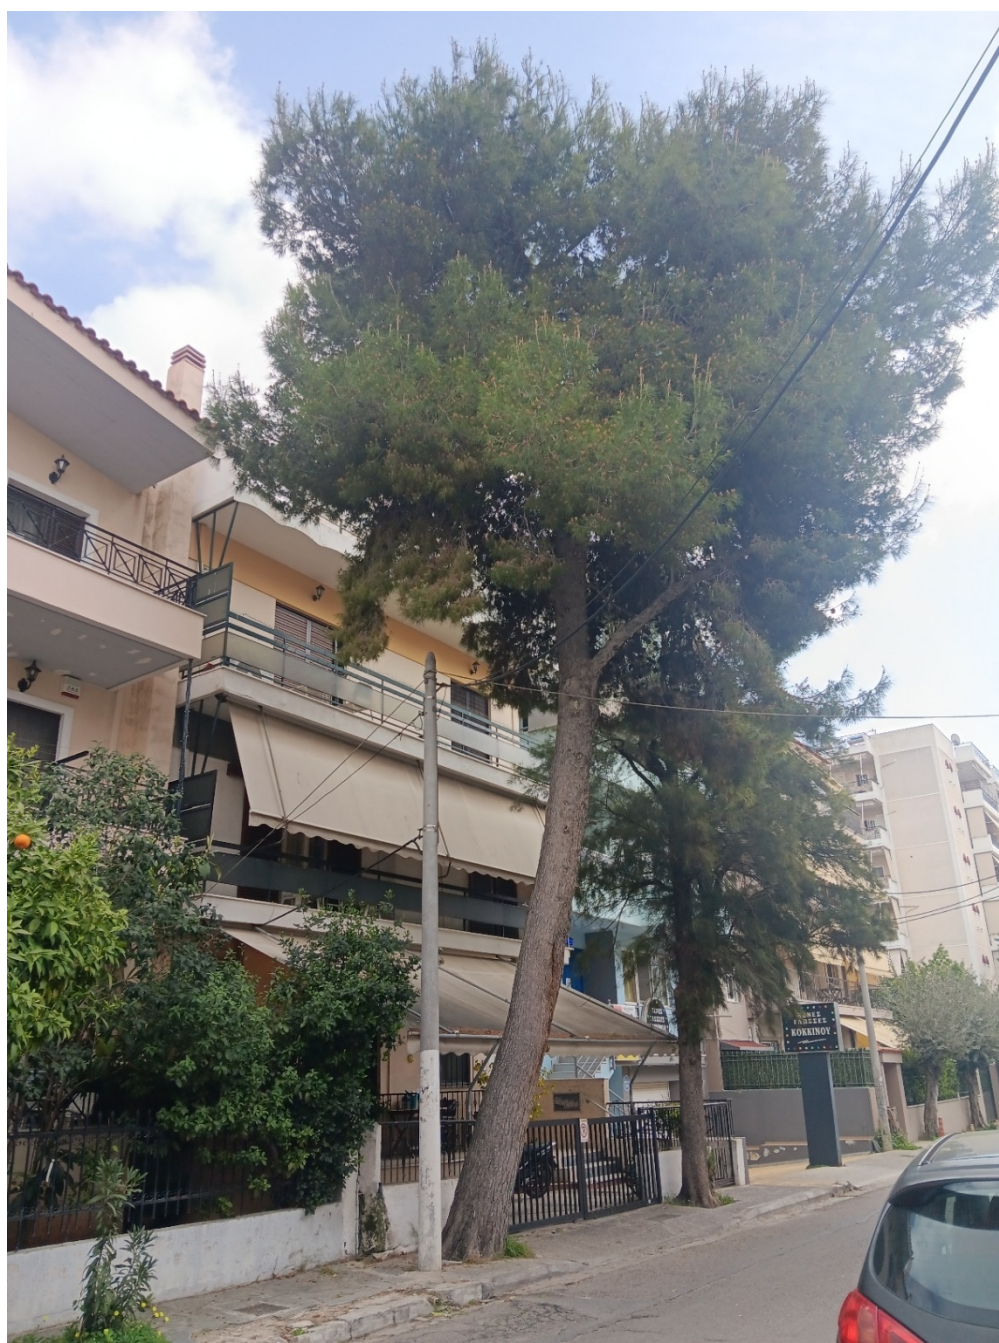
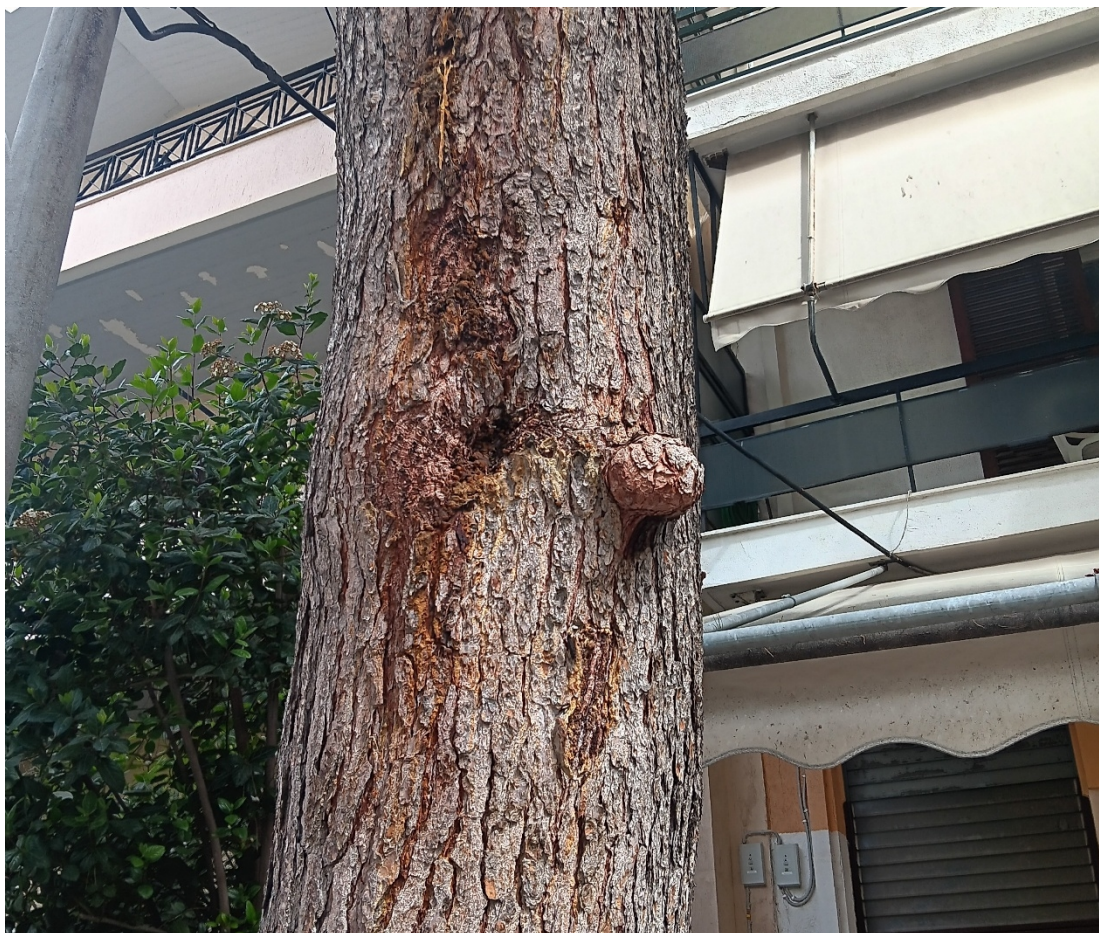
#### **4. Ικάρου 24**

Αρμόδια υπάλληλος του δήμου μετέβη την Τρίτη 11-03-2025 στο σημείο που βρίσκεται το εν λόγω δέντρο στην οδό Ικάρου 24, όπου διαπιστώθηκαν τα εξής: Επί του πεζοδρομίου πλάτους 1,70 μ. περίπου φύεται ένα δέντρο (πεύκο) μεγάλου ύψους (>12μ.). Το δέντρο είναι πλούσιας βλαστικής ανάπτυξης, έχει μικρή κλίση προς τον δρόμο και περίμετρο κορμού 2,20 μ. περίπου. Το δέντρο βρίσκεται με την υπάρχουσα κλίση τουλάχιστον από το έτος 2014, χωρίς ουσιαστική μεταβολή. Μακροσκοπικά, παρατηρήθηκαν σημάδια μυκητολογικής προσβολής του δέντρου, σε βαθμό που δεν προκαλεί ανησυχία προς το παρόν. Σε ότι αφορά τις πλάκες της αυλής, αυτό δεν αποτελεί αντικείμενο της παρούσας αυτοψίας.

Η επιτροπή αφού εξέτασε το θέμα, λαμβάνοντας υπόψη τους λόγους για τους οποίους αιτείται την υλοτομία του δέντρου, εισηγείται **κατά πλειοψηφία** στο Δημοτικό Συμβούλιο όπως αποφασίσει σχετικά τη διατήρηση (**μη υλοτομία**) αυτού καθώς η κατάσταση του δέντρου μακροσκοπικά δεν προκαλεί ανησυχία. Προτείνεται όπως η αρμόδια υπηρεσία (τμήμα εφαρμογών πρασίνου) προβεί στις απαραίτητες καλλιεργητικές φροντίδες και σε τακτικό έλεγχο της κατάστασης υγείας του δέντρου.

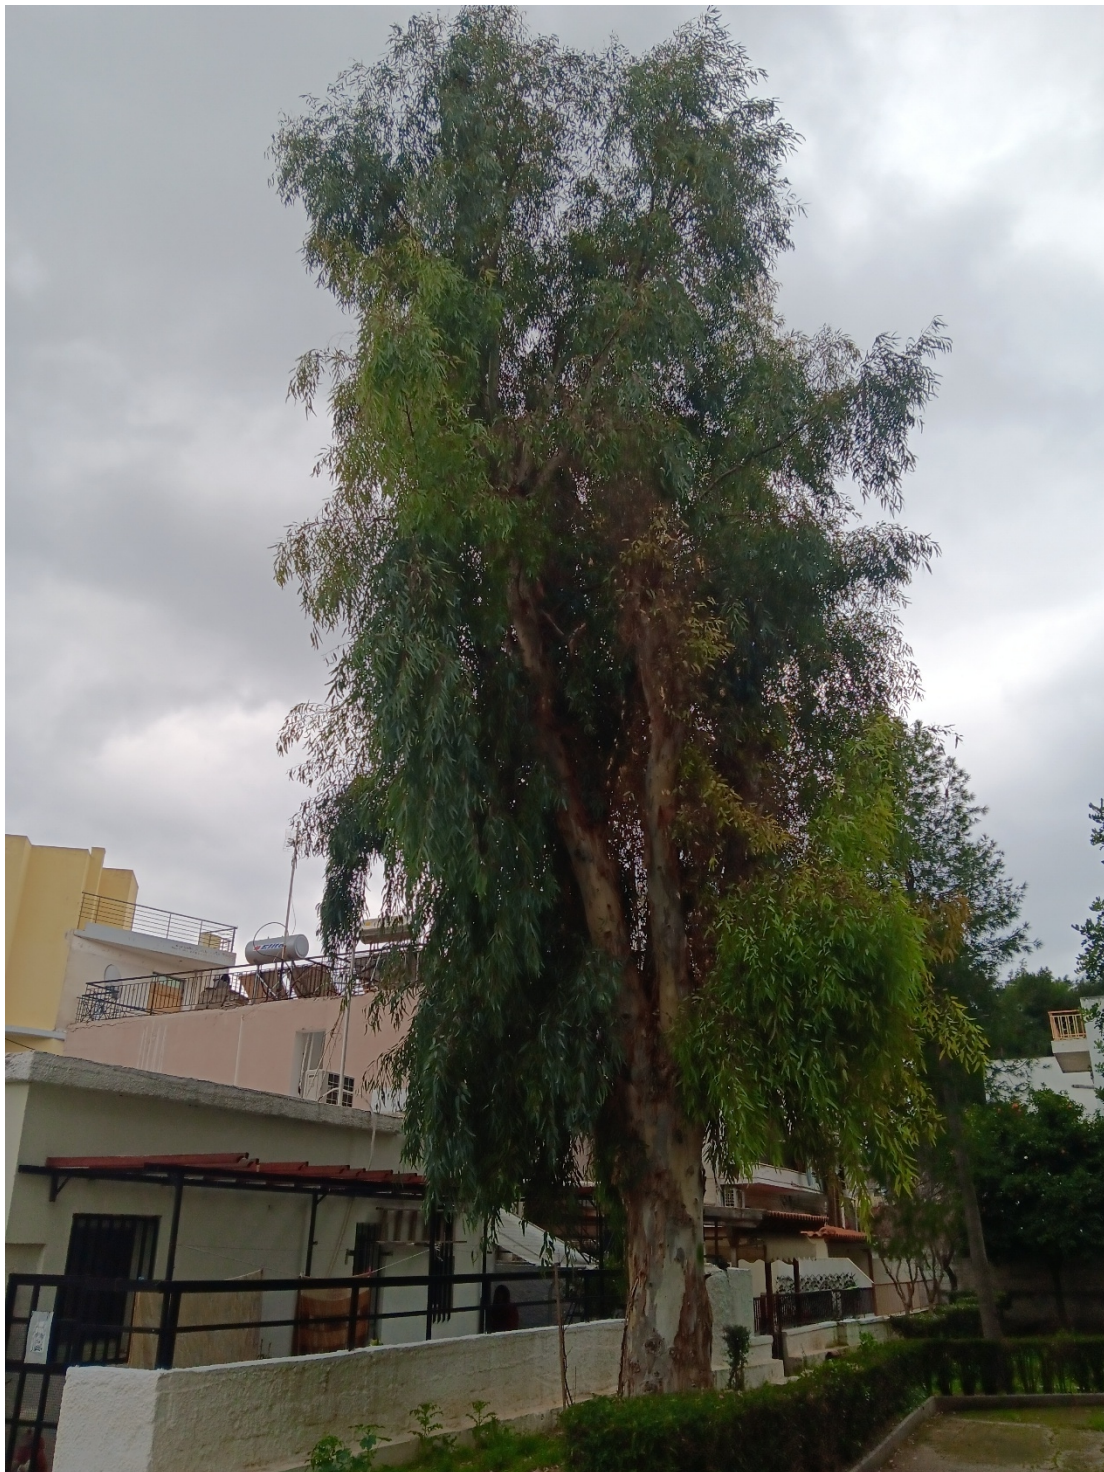
##### **5. Πλατεία Μινωτή – Αγίας Παρασκευής 2 και Ιουλιανού**

Σχετική η υπ' αριθ. πρωτ. 1457/16-01-2025 αίτηση της κας Τρελάκη – Φραγκούλη Χρυσούλας με την οποία αιτείται την επανεξέταση του θέματος για την υλοτομία δέντρου που βρίσκεται εντός της Πλατείας Μινωτή στο ύψος της οδού Ιουλιανού και Αγ. Παρασκευής 2. Αναφέρεται ότι με την υπ' αρ. 51951/15-10-2024 αίτησή της αιτήθηκε την υλοτομία ενός μεγάλου ευκάλυπτου (>10μ.) καθώς οι ρίζες του προκαλούν ζημιά στο αποχετευτικό σύστημα του σπιτιού, όπου χρειάστηκε να προβεί σε πλήρη ανακαίνιση του μπάνιου της οικίας της. Επίσης, λόγω του μεγέθους του δέντρου υπάρχει ο κίνδυνος να πέσει πάνω στην οικία όπου κατοικεί οικογένεια και να προκαλέσει ατύχημα. Η αίτηση είχε εξεταστεί από την Διαπαραταξιακή Επιτροπή και το Δημοτικό Συμβούλιο στις 22 Νοεμβρίου 2024, το οποίο απεφάνθη αρνητικά για την υλοτομία του δέντρου. Προτάθηκε η μείωση του όγκου της κόμης του και ο τακτικός έλεγχος για την κατάσταση του δέντρου από την αρμόδια υπηρεσία (Τμήμα εφαρμογών πρασίνου). Σε ότι αφορά το αποχετευτικό σύστημα, αυτό δεν αποτελεί αντικείμενο της παρούσας αυτοψίας.

Η επιτροπή αφού εξέτασε το θέμα, λαμβάνοντας υπόψη τους λόγους για τους οποίους αιτείται την επανεξέταση του θέματος για την υλοτομία του δέντρου, εισηγείται **ομόφωνα** στο Δημοτικό Συμβούλιο όπως αποφασίσει σχετικά την **διατήρηση της εισήγησής της για την μη υλοτομία του δέντρου.**

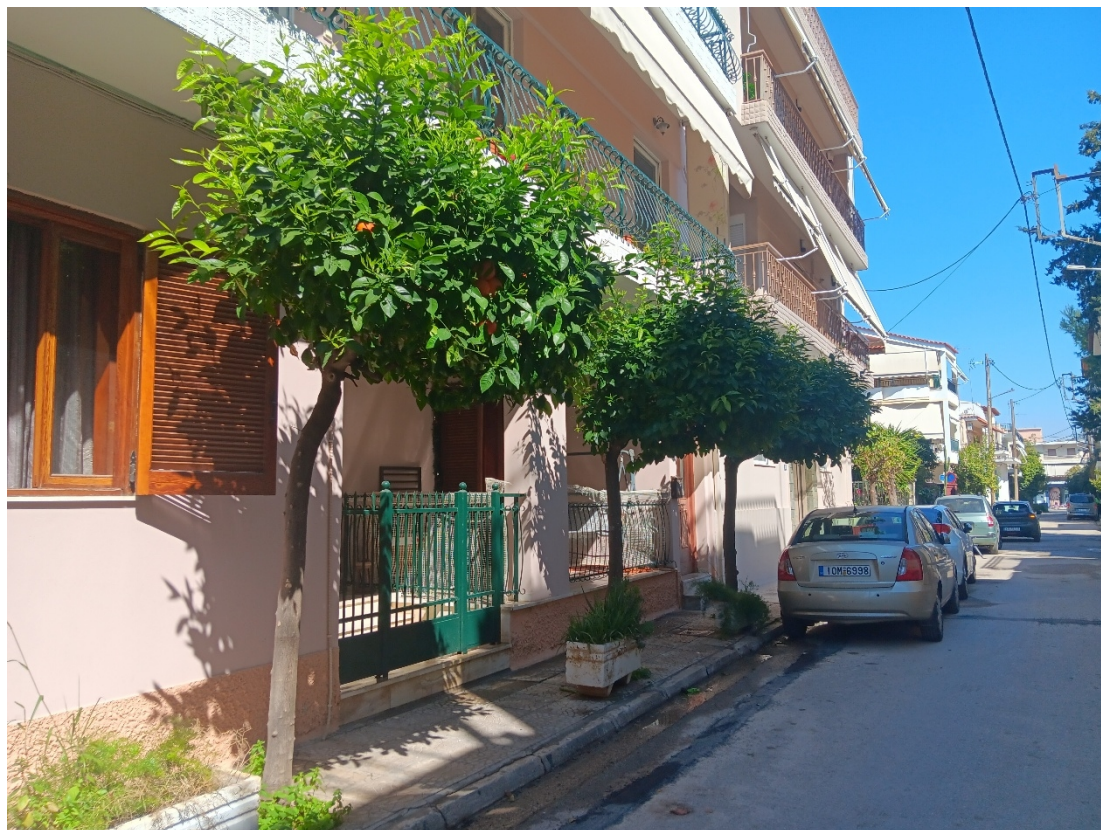
#### **6. Αγίας Σοφίας 22**

Αρμόδια υπάλληλος του δήμου μετέβη στο σημείο που βρίσκονται τα εν λόγω δέντρα στην οδό Αγίας Σοφίας 22, όπου διαπιστώθηκαν τα εξής: Επί πεζοδρομίου πλάτους περίπου 1,40μ. φύονται τρεις (3) νεραντζιές. Τα δέντρα είναι μεσαίου ύψους (γύρω στα 4μ. έκαστο) και πλούσιας βλαστικής ανάπτυξης. Είναι ευθυτενή και η περίμετρος των κορμών τους είναι 0,35 - 0,46 μ. περίπου. Μακροσκοπικά, η κατάσταση της υγείας τους βρέθηκε πολύ καλή. Σε ότι αφορά το πεζοδρόμιο, αυτό δεν αποτελεί αντικείμενο της παρούσας αυτοψίας.

Η επιτροπή αφού εξέτασε το θέμα, λαμβάνοντας υπόψη τους λόγους για τους οποίους αιτείται την υλοτομία των δέντρων, εισηγείται **ομόφωνα** στο Δημοτικό Συμβούλιο όπως αποφασίσει σχετικά τη διατήρηση (**μη υλοτομία**) αυτών καθώς η κατάσταση υγείας των δέντρων είναι σε πολύ καλή κατάσταση.

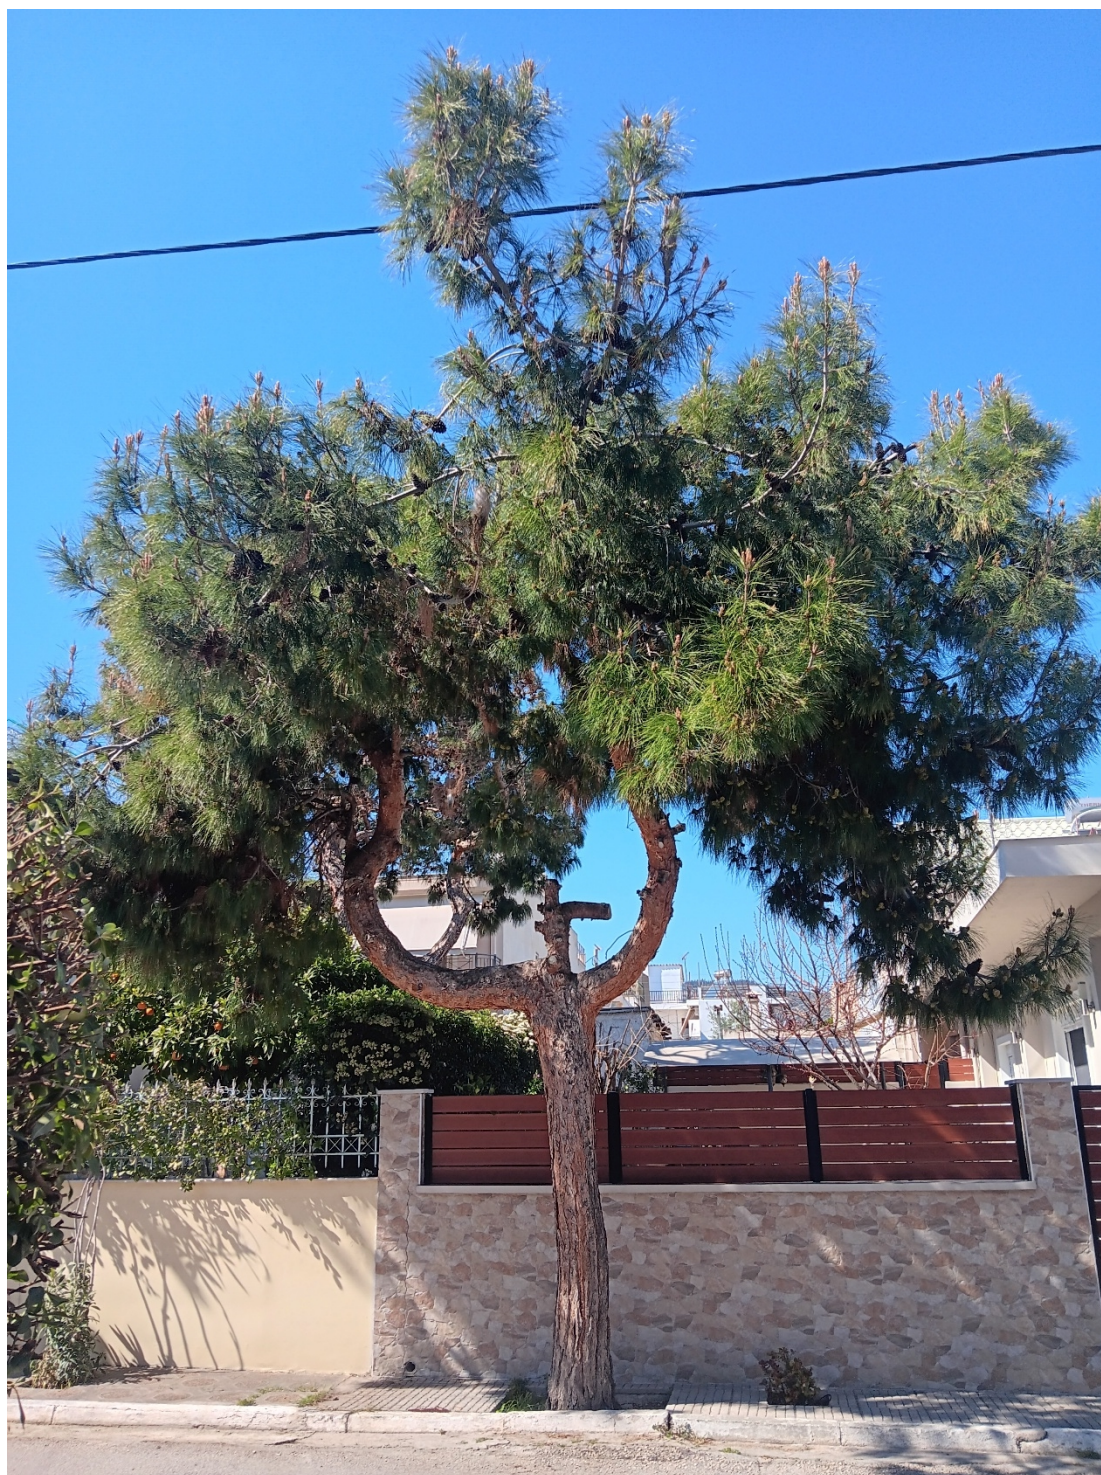
## **7. Κορίνθου 24**

Σχετική η υπ' αρ. πρωτ. 7264/25-02-2025 αίτηση της κας Παπαδήμας Πόπης, με την οποία αιτείται την υλοτομία ενός δέντρου καθώς δημιουργεί πρόβλημα. Σύμφωνα με την αίτηση, το πεύκο που βρίσκεται στο πεζοδρόμιο έξω από την οικία της έχει χαλάσει με τις ρίζες του τμήμα της περίφραξης και έχει ανασηκώσει το πεζοδρόμιο. Αρμόδια υπάλληλος του δήμου μετέβη την Δευτέρα 10-03-2025 στο σημείο που βρίσκεται το εν λόγω δέντρο, επί της οδού Κορίνθου 24, όπου διαπιστώθηκαν τα εξής: Σε πεζοδρόμιο πλάτους 1,07 μ. περίπου φύτευται ένα πεύκο με περίμετρο

κορμού 1,05 μ. περίπου. Το δέντρο είναι ευθυτενές και ικανοποιητικής βλαστικής ανάπτυξης, με ύψος γύρω στα 9μ. Μακροσκοπικά, η κατάσταση της υγείας του κρίνεται ικανοποιητική χωρίς να εκτιμάται κίνδυνος για πιθανή πτώση. Παρατηρήθηκε ξήρανση κλάδων και μεταχρωματισμός του κορμού του, σημάδια που υπονοούν την ανάγκη καλλιεργητικών φροντίδων του δέντρου. Το δέντρο έχει υποστεί κλάδεμα καθώς βρίσκεται κοντά σε καλώδια μεταφοράς ηλεκτρικού ρεύματος. Σε ότι αφορά το πεζοδρόμιο και την περίφραξη, αυτό δεν αποτελεί αντικείμενο της παρούσας αυτοψίας.

Η επιτροπή αφού εξέτασε το θέμα, λαμβάνοντας υπόψη τους λόγους για τους οποίους αιτείται την υλοτομία του δέντρου, εισηγείται **ομόφωνα** στο Δημοτικό Συμβούλιο όπως αποφασίσει σχετικά τη διατήρηση (**μη υλοτομία**) αυτού καθώς, μακροσκοπικά, η κατάσταση της υγείας του κρίνεται ικανοποιητική χωρίς να εκτιμάται κίνδυνος για πιθανή πτώση. Προτείνεται όπως η αρμόδια υπηρεσία (Τμήμα εφαρμογών πρασίνου) προβεί στις απαραίτητες καλλιεργητικές φροντίδες του δέντρου.

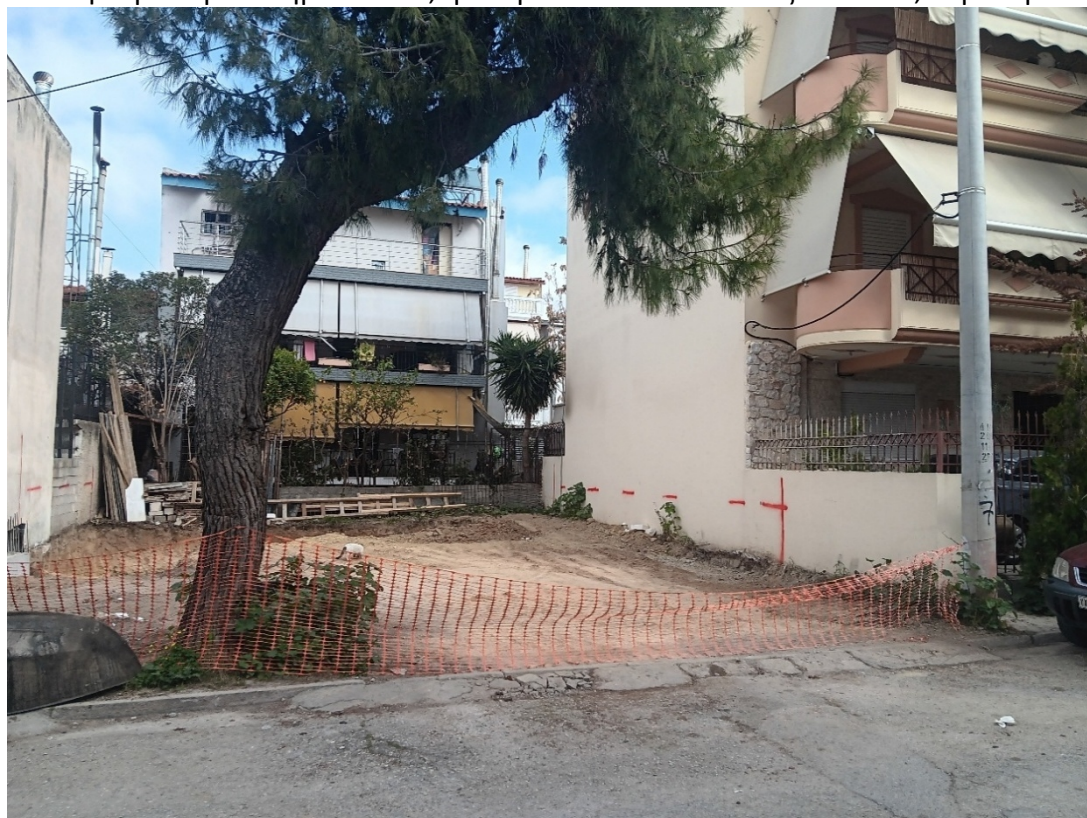
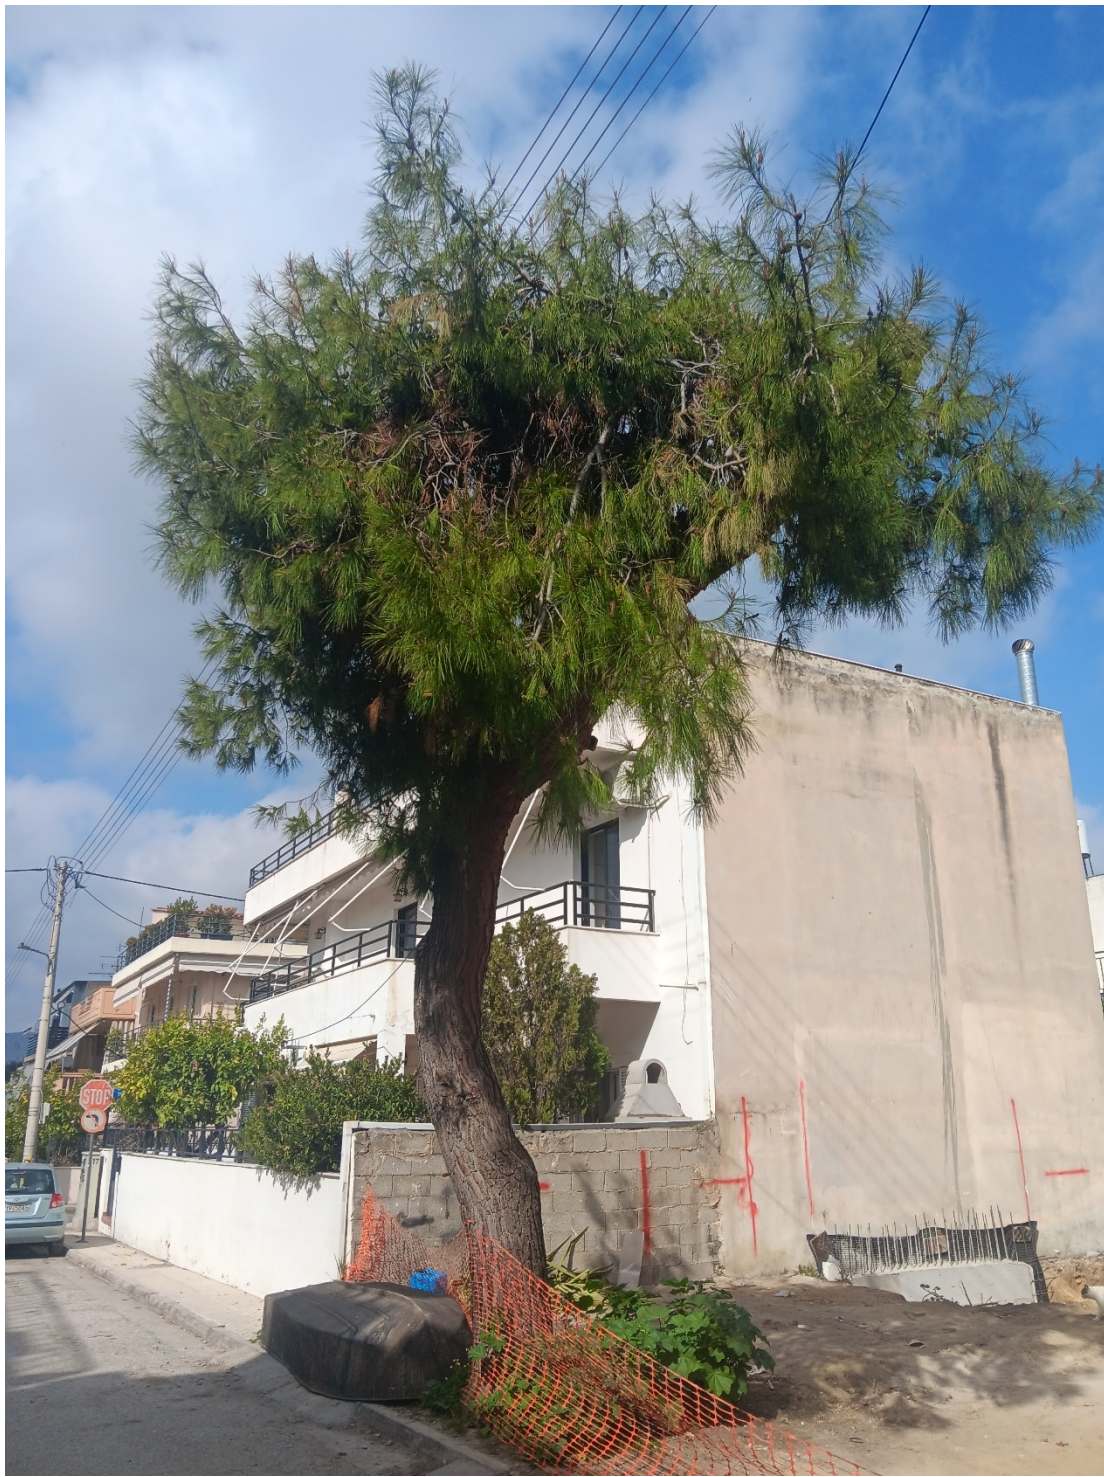
#### **8. Αναλήψεως 22**

Αρμόδια υπάλληλος του δήμου μετέβη την Τρίτη 11-03-2025 στο σημείο που βρίσκεται το εν λόγω δέντρο, επί της οδού Αναλήψεως 22, όπου διαπιστώθηκαν τα εξής: Σε πεζοδρόμιο πλάτους 1 μ. περίπου φύεται ένα πεύκο με περίμετρο κορμού 1,5 μ. περίπου. Το δέντρο έχει μια μικρή κλίση προς τον δρόμο, έχει ύψος γύρω στα 6-7 μ. και είναι ικανοποιητικής βλαστικής ανάπτυξης. Μακροσκοπικά, η κατάσταση της υγείας του κρίνεται ικανοποιητική χωρίς να εκτιμάται κίνδυνος για πιθανή πτώση. Παρατηρήθηκε ξήρανση κλάδων και μεταχρωματισμός του κορμού του, σημάδια που υπονοούν την ανάγκη καλλιεργητικών φροντίδων του δέντρου. Το δέντρο έχει υποστεί κλάδεμα καθώς βρίσκεται κοντά σε καλώδια μεταφοράς ηλεκτρικού ρεύματος. Η αιτούσα έχει προσκομίσει όλες τις εγκεκριμένες άδειες και τα σχέδια για την ανέγερση του νέου κτιρίου, όπου σύμφωνα με τα σχέδια, το δέντρο δεν επηρεάζει την είσοδο πεζών ή οχημάτων στο κτίριο. Η απόσταση του δέντρου από την αριστερό οίκημα είναι 3,7μ. περίπου ενώ από το δεξιό είναι 6,40 μ. περίπου.

Η επιτροπή αφού εξέτασε το θέμα, λαμβάνοντας υπ' όψιν τους λόγους για τους οποίους αιτείται την υλοτομία του δέντρου καθώς και το γεγονός ότι μακροσκοπικά η κατάσταση της υγείας του κρίνεται ικανοποιητική, χωρίς να εκτιμάται κίνδυνος πτώσης του, εισηγείται **ομόφωνα** στο Δημοτικό Συμβούλιο όπως αποφασίσει σχετικά την **διατήρηση (μη υλοτομία του δέντρου)**. Προτείνεται όπως η αρμόδια υπηρεσία (Τμήμα εφαρμογών πρασίνου) προβεί στις απαραίτητες καλλιεργητικές φροντίδες του δέντρου. Σημειώνεται ότι οι εργασίες για την ανέγερση της νέας οικοδομής θα πρέπει να γίνουν με τρόπο που να μην επηρεαστεί το κεντρικό ριζικό σύστημα του δέντρου.
