**ΔΗΜΟΣ ΙΛΙΟΥ**

**Δ/ΝΣΗ ΠΕΡΙΒΑΛΛΟΝΤΟΣ**

**ΘΕΜΑ: Υλοτομία ή μη δέντρων σε διάφορα σημεία του Δήμου.**

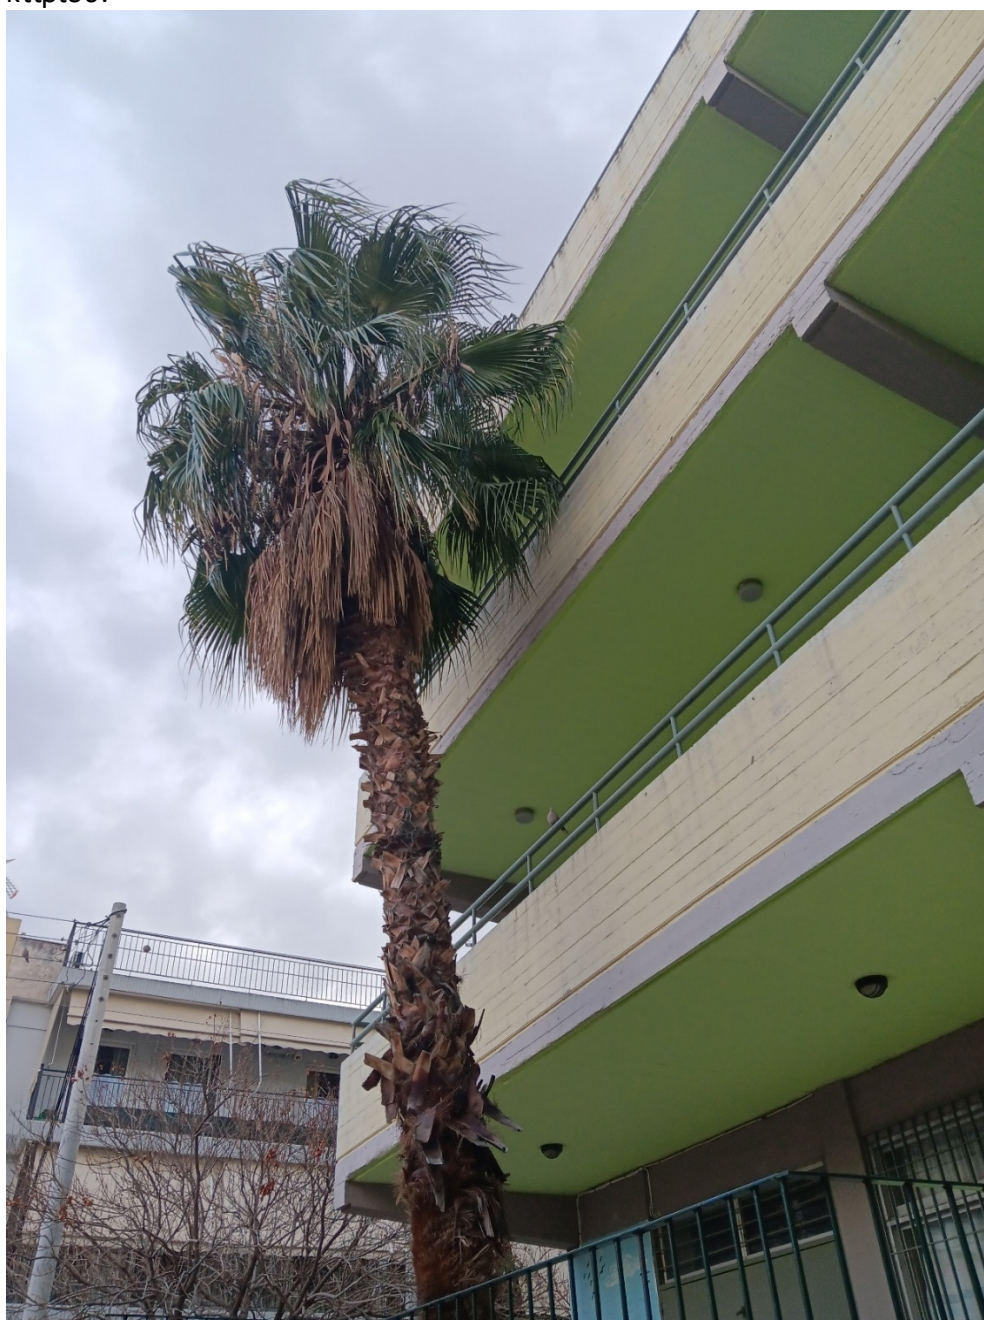
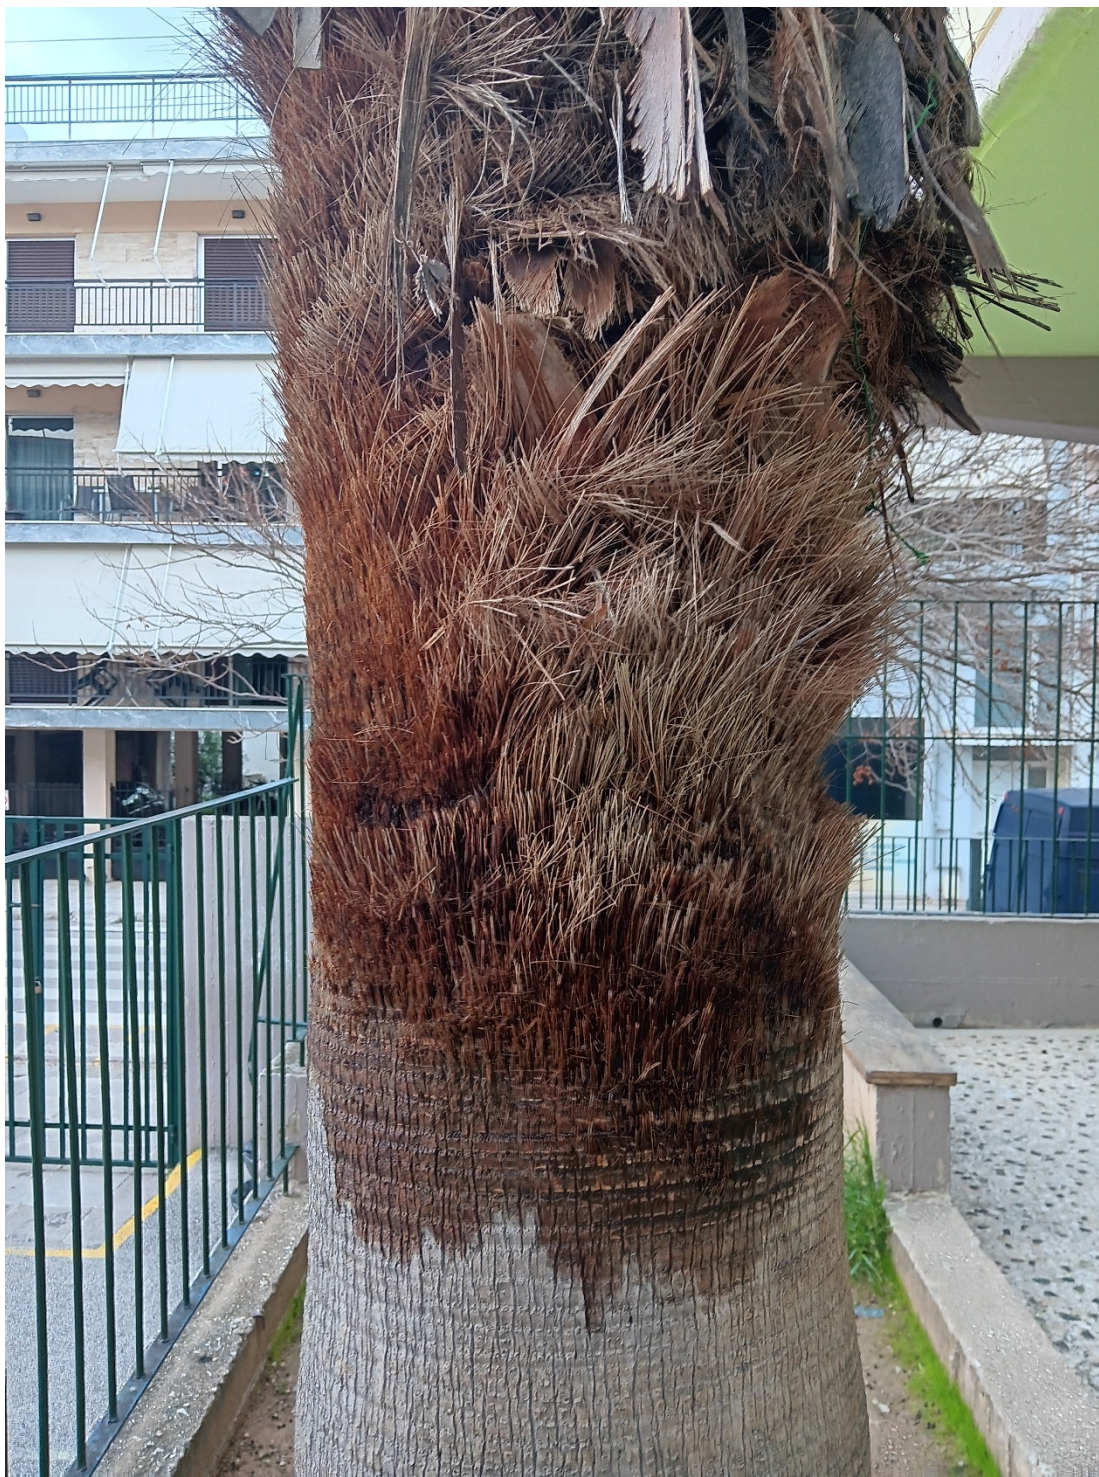
### **9. 6<sup>ο</sup> Δημοτικό Σχολείο Ιλίου**

Αρμόδιοι υπάλληλοι του δήμου μετέβησαν την Τετάρτη 05-02-2025 στο σημείο που βρίσκεται το εν λόγω δέντρο, εντός του προαύλιου χώρου του 6<sup>ου</sup> δημοτικού σχολείου Ιλίου, όπου διαπιστώθηκαν τα εξής: Σε παρτέρι βρίσκεται ένας φοίνικας μεγάλου ύψους και πλούσιας βλαστικής ανάπτυξης. Ο φοίνικας έχει πάρει μια μικρή κλίση προς το προαύλιο του σχολείου καθώς φύεται πολύ κοντά στα μπαλκόνια του κτιρίου.

Η επιτροπή αφού εξέτασε το θέμα, λαμβάνοντας υπόψη: α) το σημείο που φύτεται το δέντρο, εντός δημοτικού σχολείου και δίπλα από τα μπαλκόνια των ορόφων του, β) το γεγονός ότι υπάρχουν αλλοιώσεις στον κορμό του δέντρου, γ) το γεγονός ότι η ανθρώπινη ζωή αποτελεί υπέρτερη αξία, εισηγείται **ομόφωνα** προς το Δημοτικό Συμβούλιο όπως αποφασίσει σχετικά **την υλοτομία του δέντρου** για την αποφυγή οποιοδήποτε ενδεχομένου πρόκλησης ατυχήματος. Προτείνεται όπως η αρμόδια υπηρεσία (Τμήμα εφαρμογών πρασίνου) προχωρήσει στην υλοτομία του δέντρου, μετά την έκδοση των σχετικών αδειών και όπως προβεί σε φύτευση νέου για την αντικατάστασή του, σε σημείο που να διασφαλίζεται η ασφάλεια των παιδιών εντός του σχολικού χώρου.

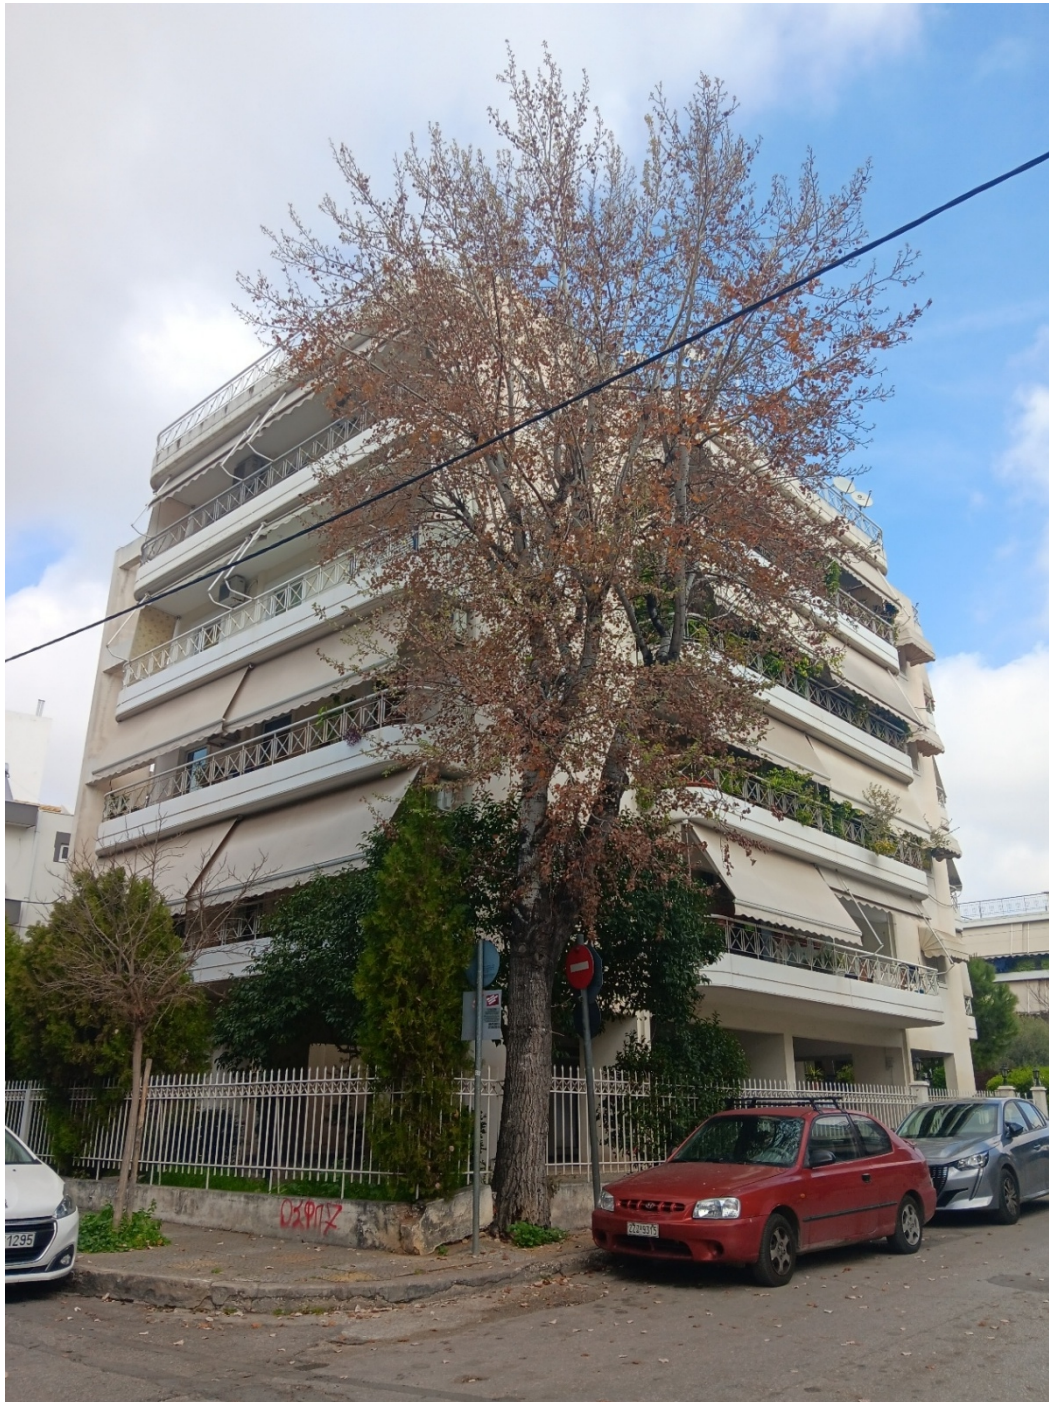
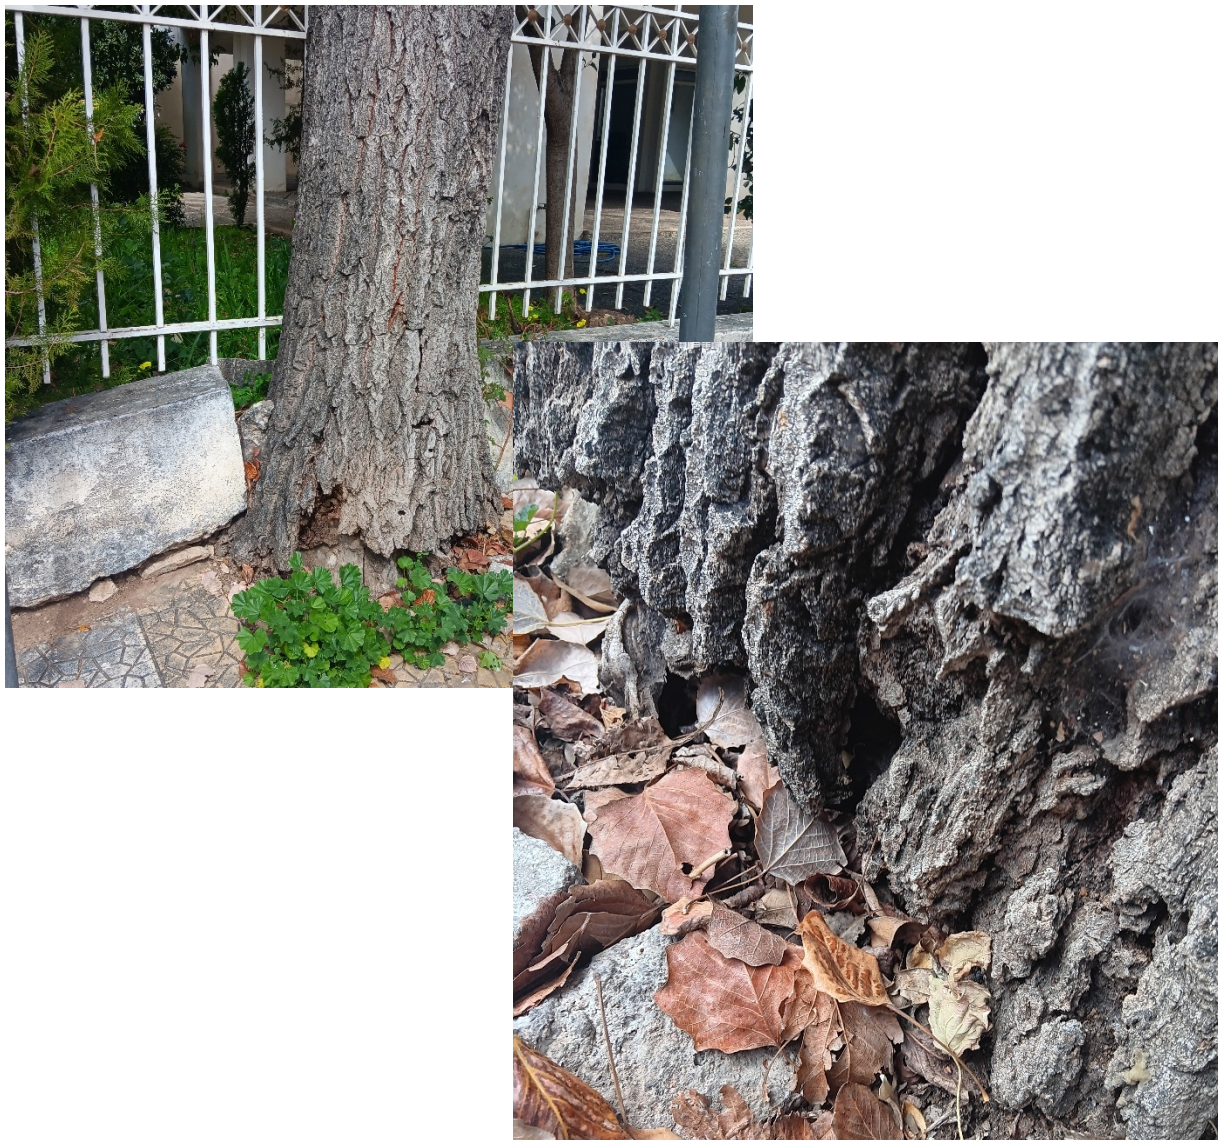
#### 10. Μενελάου και Βρισηίδος

Αρμόδια υπάλληλος του δήμου μετέβη στο σημείο που βρίσκεται το εν λόγω δέντρο στην διασταύρωση των οδών Μενελάου και Βρισηίδος, όπου διαπιστώθηκαν τα εξής: Επί πεζοδρομίου πλάτους περίπου 1,20μ. φύεται ένα δέντρο λεύκης μεγάλου ύψους (>12μ.). Το δέντρο είναι ευθυτενές με περίμετρο κορμού 1,7μ. περίπου. Μακροσκοπικά, η κατάσταση της υγείας του δέντρου δεν βρέθηκε καλή με εμφανή σημεία παρακμής. Παρατηρήθηκαν ρηγματώσεις στον κορμό και σήψη στον λαιμό του δέντρου.

Η επιτροπή αφού εξέτασε το θέμα, λαμβάνοντας υπόψη το γεγονός ότι: α) η παρουσία σήψεων στον λαιμό των δέντρων δημιουργούν σοβαρά θέματα στη μηχανική συμπεριφορά τους, καθιστώντας τα επικίνδυνα για θλάση του κορμού, ή βραχιόνων ή και συνολική εκρίζωση, β) το μέγεθος και το σημείο που φύτεται το δέντρο σε σημείο με πολύ αυξημένη κίνηση πεζών και οχημάτων, γ) η ανθρώπινη ζωή αποτελεί υπέρτερη αξία, εισηγείται **ομόφωνα** προς το Δημοτικό Συμβούλιο όπως αποφασίσει σχετικά **την υλοτομία του δέντρου λεύκης**. Προτείνεται όπως η αρμόδια υπηρεσία (Τμήμα εφαρμογών πρασίνου) προβεί στην υλοτομία του δέντρου, μετά την έκδοση των απαραίτητων αδειών. Επιπλέον, όπως προβεί σε φύτευση νέου για την αντικατάστασή του, σε σημείο που να πληρούνται οι προδιαγραφές φύτευσης.

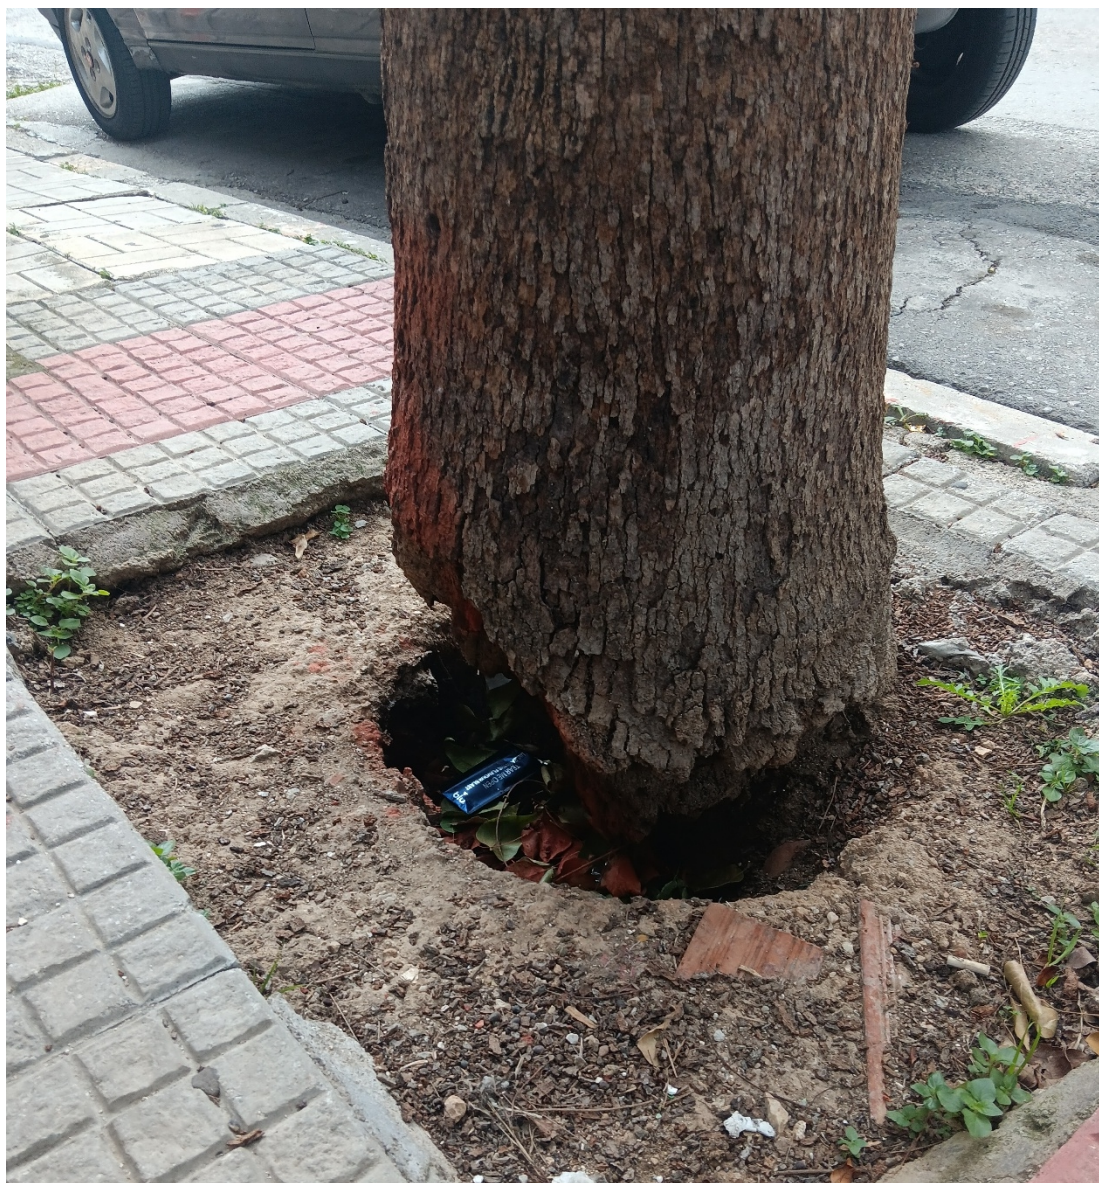
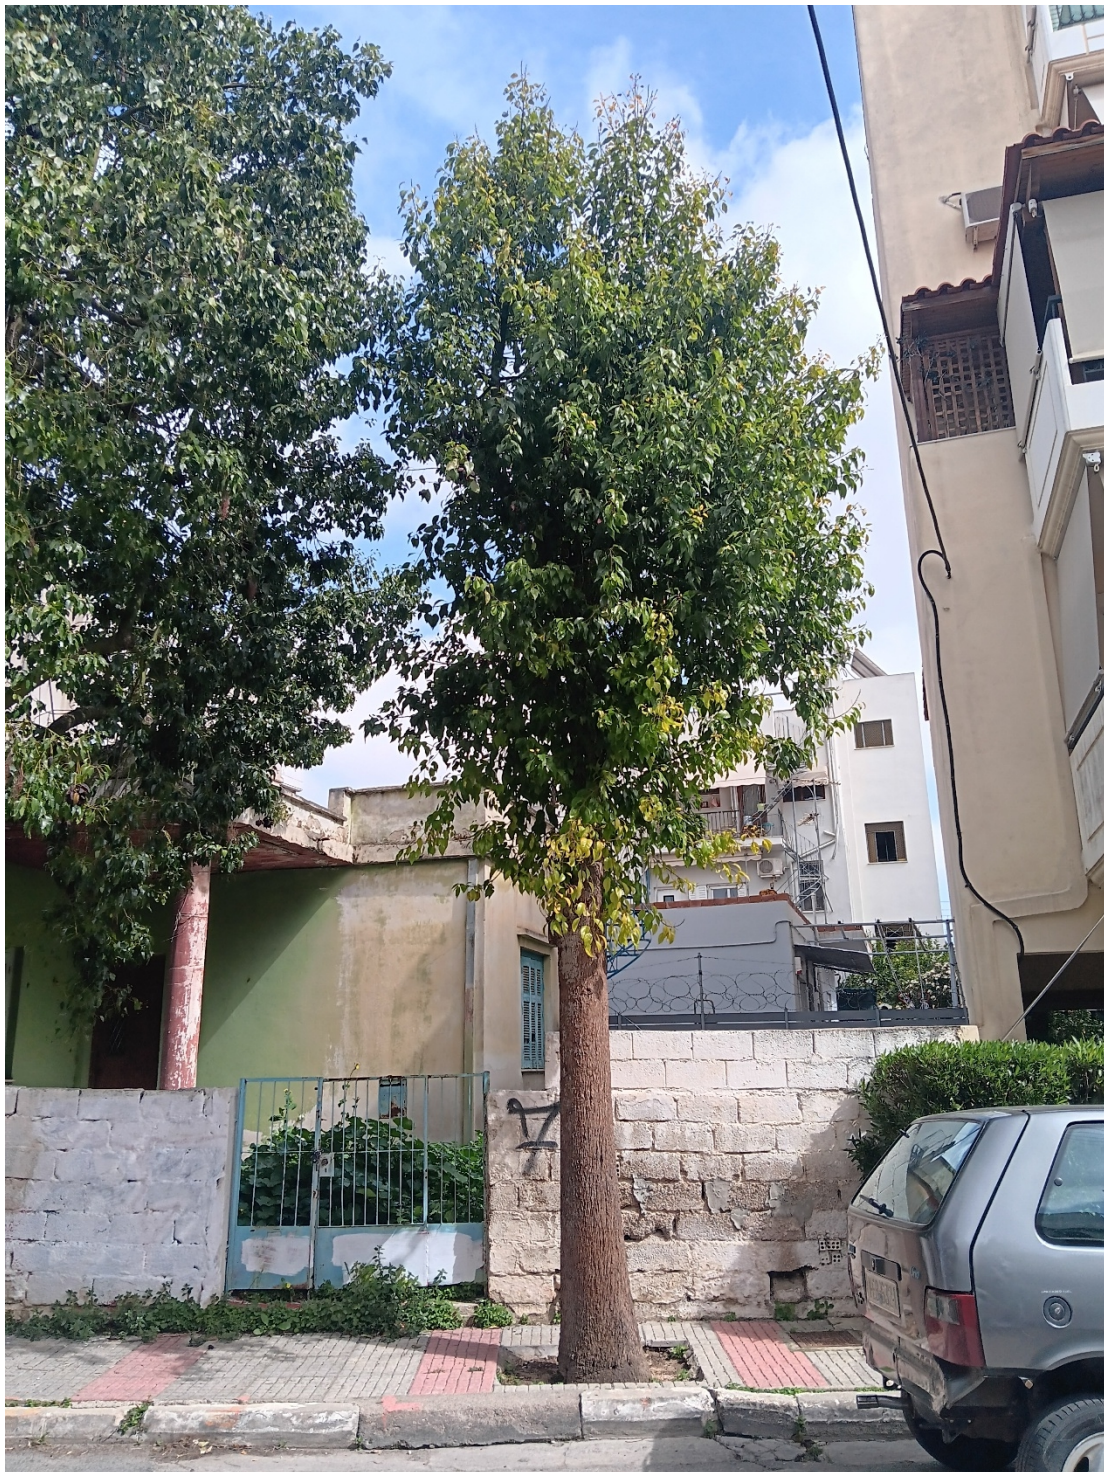
## 11. Πολυφήμου 38

Αρμόδια υπάλληλος του δήμου μετέβη στο σημείο που βρίσκεται το εν λόγω δέντρο επί της οδού Πολυφήμου 38, όπου διαπιστώθηκαν τα εξής: Επί πεζοδρομίου πλάτους περίπου 1,80μ. φύτεται ένα δέντρο (βραχυχίτωνας) μεσαίου ύψους (περίπου 8μ.). Το δέντρο είναι ευθυτενές με περίμετρο κορμού 1μ. περίπου. Παρατηρήθηκε έντονη σήψη στον λαιμό του δέντρου.

Η επιτροπή αφού εξέτασε το θέμα, λαμβάνοντας υπόψη το γεγονός ότι το δέντρο παρουσιάζει έντονη σήψη στον λαιμό και πιθανότητα και στην ρίζα του, με μεγάλη πιθανότητα πτώσης του και πρόκληση ατυχημάτων και υλικών ζημιών, εισηγείται **ομόφωνα** προς το Δημοτικό Συμβούλιο όπως αποφασίσει σχετικά **την άμεση απομάκρυνση (υλοτομία)** του δέντρου. Προτείνεται όπως η αρμόδια υπηρεσία (Τμήμα εφαρμογών πρασίνου) προβεί στην υλοτομία του δέντρου, μετά την έκδοση των απαραίτητων αδειών. Επιπλέον, όπως προβεί σε φύτευση νέου για την αντικατάστασή του, στο ίδιο ή άλλο σημείο που να πληρούνται οι προδιαγραφές φύτευσης.

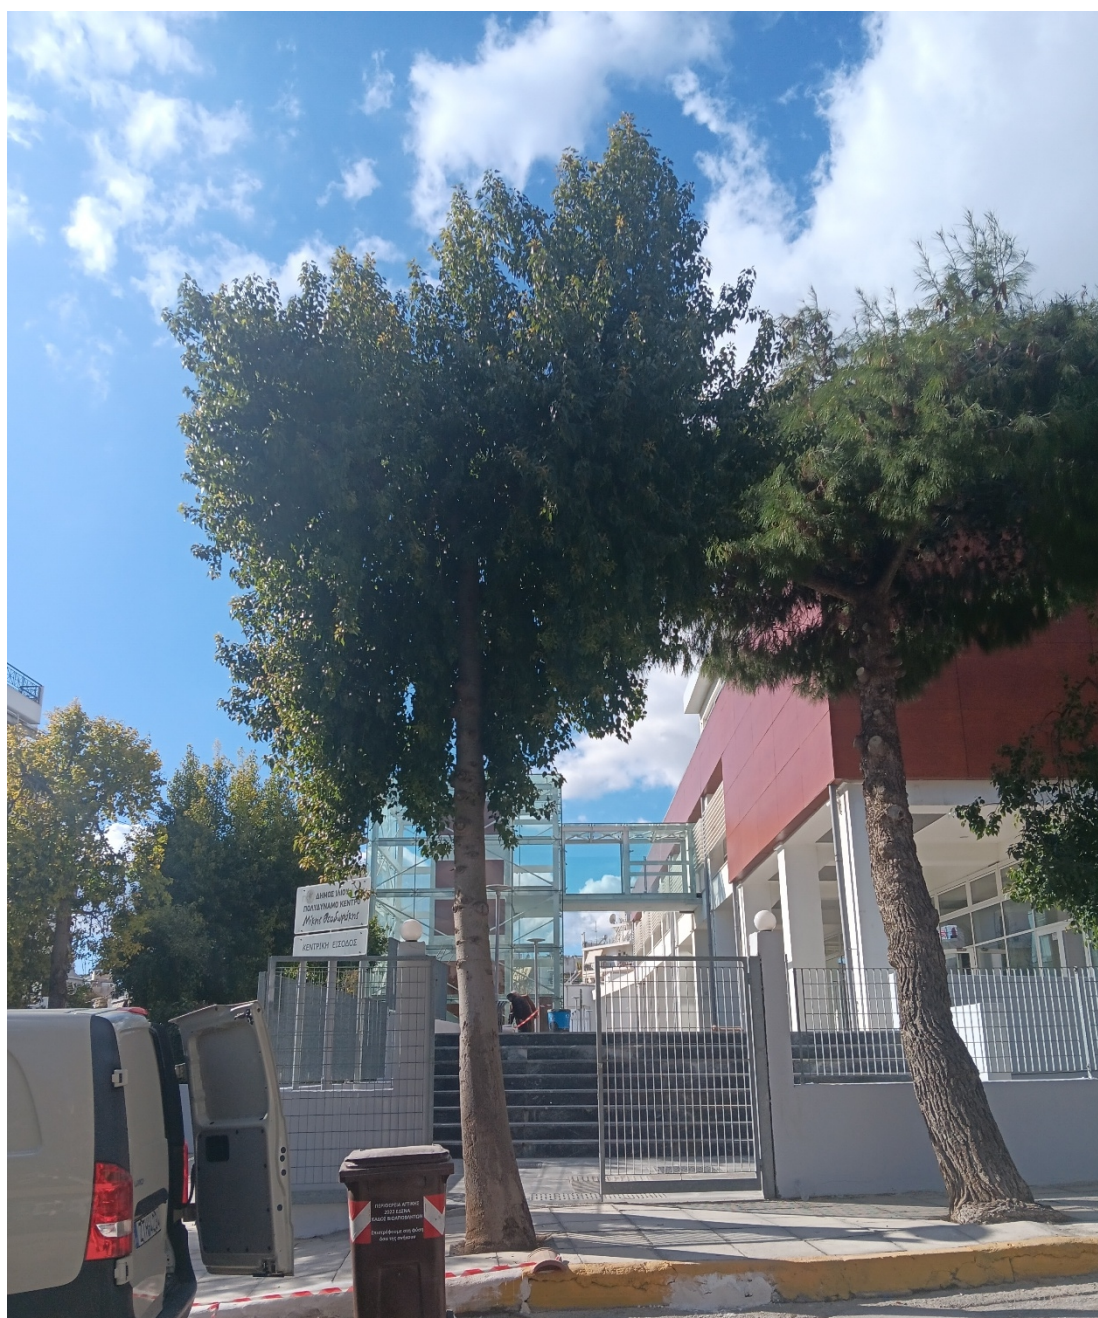
## 12. Είσοδος ΒΙΟΦΙΑΛ (Πολυδύναμο Κέντρο Μίκης Θεοδωράκης)

Σχετική η από 15-01-2025 ηλεκτρονική αλληλογραφία του Τμήματος εφαρμογών πρασίνου και η από 06-03-2025 ηλεκτρονική αλληλογραφία του Αντιδημάρχου Περιβάλλοντος, Κλιματικής Αλλαγής και Ενεργειακής Μετάβασης, με την οποία προτείνουν την υλοτομία ενός δέντρου που βρίσκεται μπροστά από την είσοδο της ΒΙΟΦΙΑΛ καθώς εμποδίζει και προκαλεί πρόβλημα ασφάλειας και λειτουργικότητας. Αρμόδια υπάλληλος του δήμου μετέβη στο σημείο που βρίσκεται το εν λόγω δέντρο, στο κτίριο του Πολυδύναμου Κέντρου Μίκης Θεοδωράκης όπου διαπιστώθηκαν τα εξής: επί του πεζοδρομίου της οδού Ηροδότου, πλάτους περίπου 2,65μ. φύτεται ένα δέντρο (βραχυχίτωνας) μεσαίου ύψους (περίπου 8μ.). Το δέντρο είναι ευθυτενές με περίμετρο κορμού 1,10μ. περίπου και πλούσιας βλαστικής ανάπτυξης. Δεν παρατηρήθηκε κάποιο σημάδι ασθένειας του δέντρου. Σημειώνεται ότι ο ελεύθερος χώρος της πόρτας εισόδου – εξόδου στην ΒΙΟΦΙΑΛ είναι περίπου 2μ.

Η επιτροπή αφού εξέτασε το θέμα εισηγείται **κατά πλειοψηφία** προς το Δημοτικό Συμβούλιο όπως αποφασίσει σχετικά **την υλοτομία του δέντρου** για θέματα ασφάλειας και λειτουργικότητας, παρότι το δέντρο δεν παρουσιάζει σημάδια ασθένειας ή επικινδυνότητας. Προτείνεται όπως η αρμόδια υπηρεσία (Τμήμα εφαρμογών πρασίνου) προβεί στην υλοτομία του δέντρου, μετά την έκδοση των απαραίτητων αδειών. Επιπλέον, όπως προβεί σε φύτευση νέου για την αντικατάστασή του, σε άλλο σημείο που να πληρούνται οι προδιαγραφές φύτευσης.

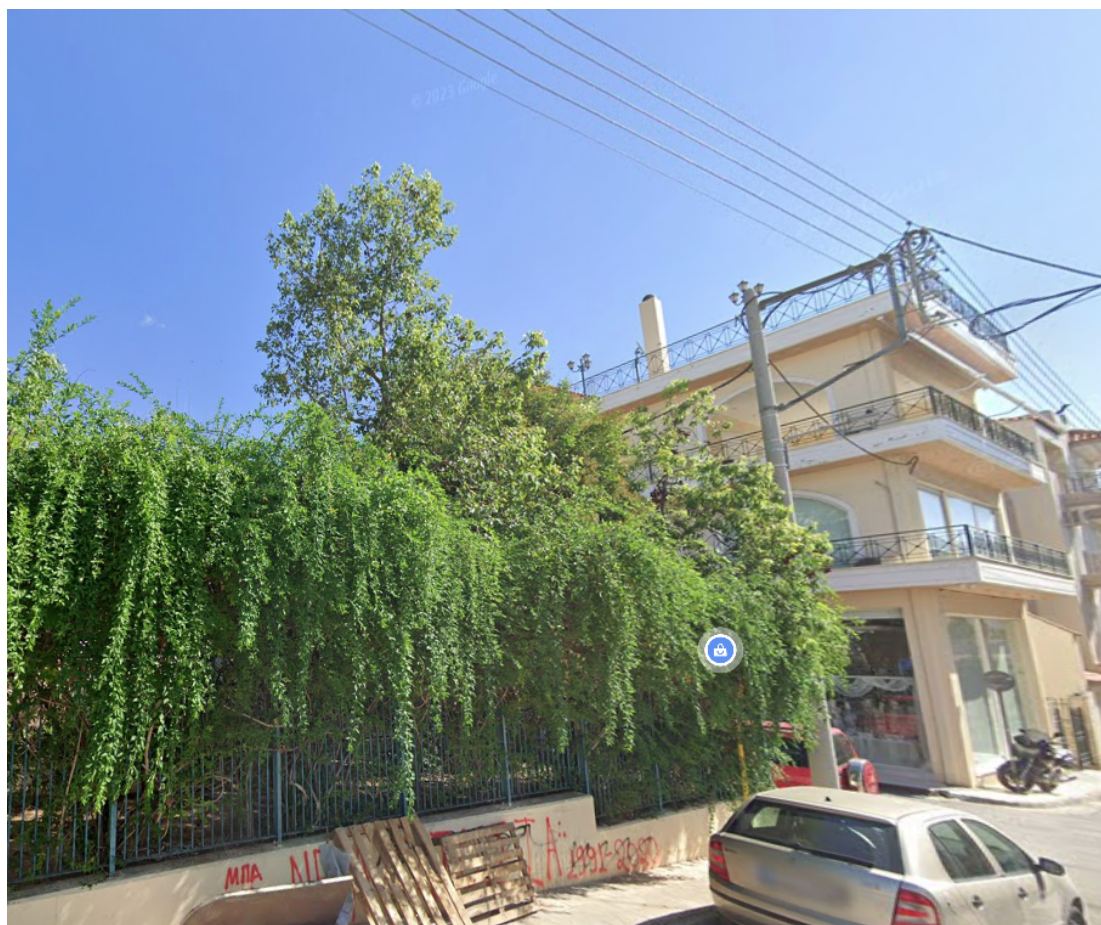
Οδός Τρικάλων

Στο σημείο δεν πραγματοποιήθηκε εκτίμηση επικινδυνότητας των δέντρων καθώς δεν τίθεται θέμα υγείας ή επικινδυνότητας αυτών. Το είδος των δέντρων είναι βραχυχίτωνες. Αναφέρεται ότι από την μεριά της οδού Τρικάλων επηρεάζονται 3 δέντρα και από την μεριά της οδού Αώου επηρεάζονται 2 δέντρα.

Η επιτροπή αφού εξέτασε το θέμα προτείνει **ομόφωνα** προς το Δημοτικό Συμβούλιο όπως αποφασίσει σχετικά την διατήρηση των δέντρων με την ανεύρεση της λιγότερο επίπονης για τα δέντρα λύσης (π.χ. κλάδεμα) σε ότι αφορά την έντεχνη και ασφαλή αντικατάσταση της προκατασκευασμένης αίθουσας (ISOBOX) για την εύρυθμη λειτουργία του σχολείου. Στην περίπτωση που αυτό δεν είναι τεχνικά εφικτό, την υλοτομία αυτών και την αντικατάστασή τους με νέα, σε σημείο που να εξυπηρετείται μια πιθανή μελλοντική μηχανική επέμβαση.
