**ΕΛΛΗΝΙΚΗ ΔΗΜΟΚΡΑΤΙΑ
ΔΗΜΟΣ ΙΛΙΟΥ
Δ/ΝΣΗ ΠΕΡΙΒΑΛΛΟΝΤΟΣ**

ΘΕΜΑ: Υλοτομία ή μη δέντρων σε διάφορα σημεία του Δήμου.

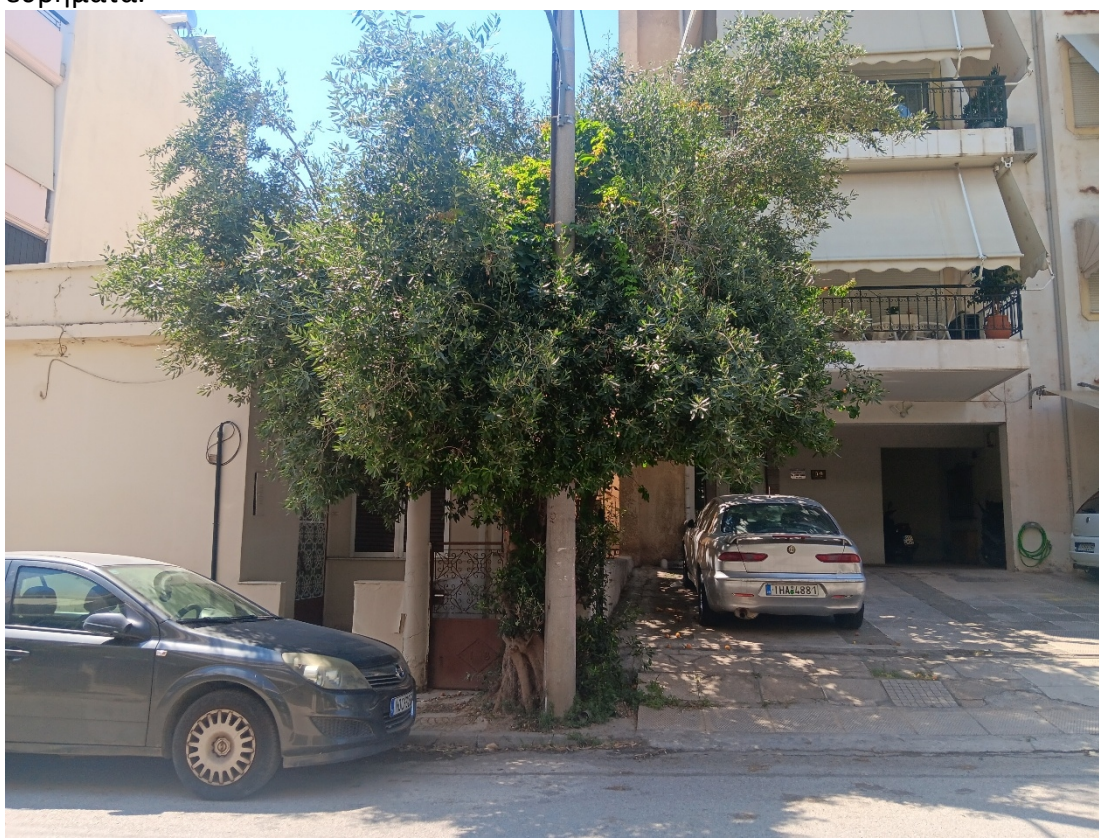
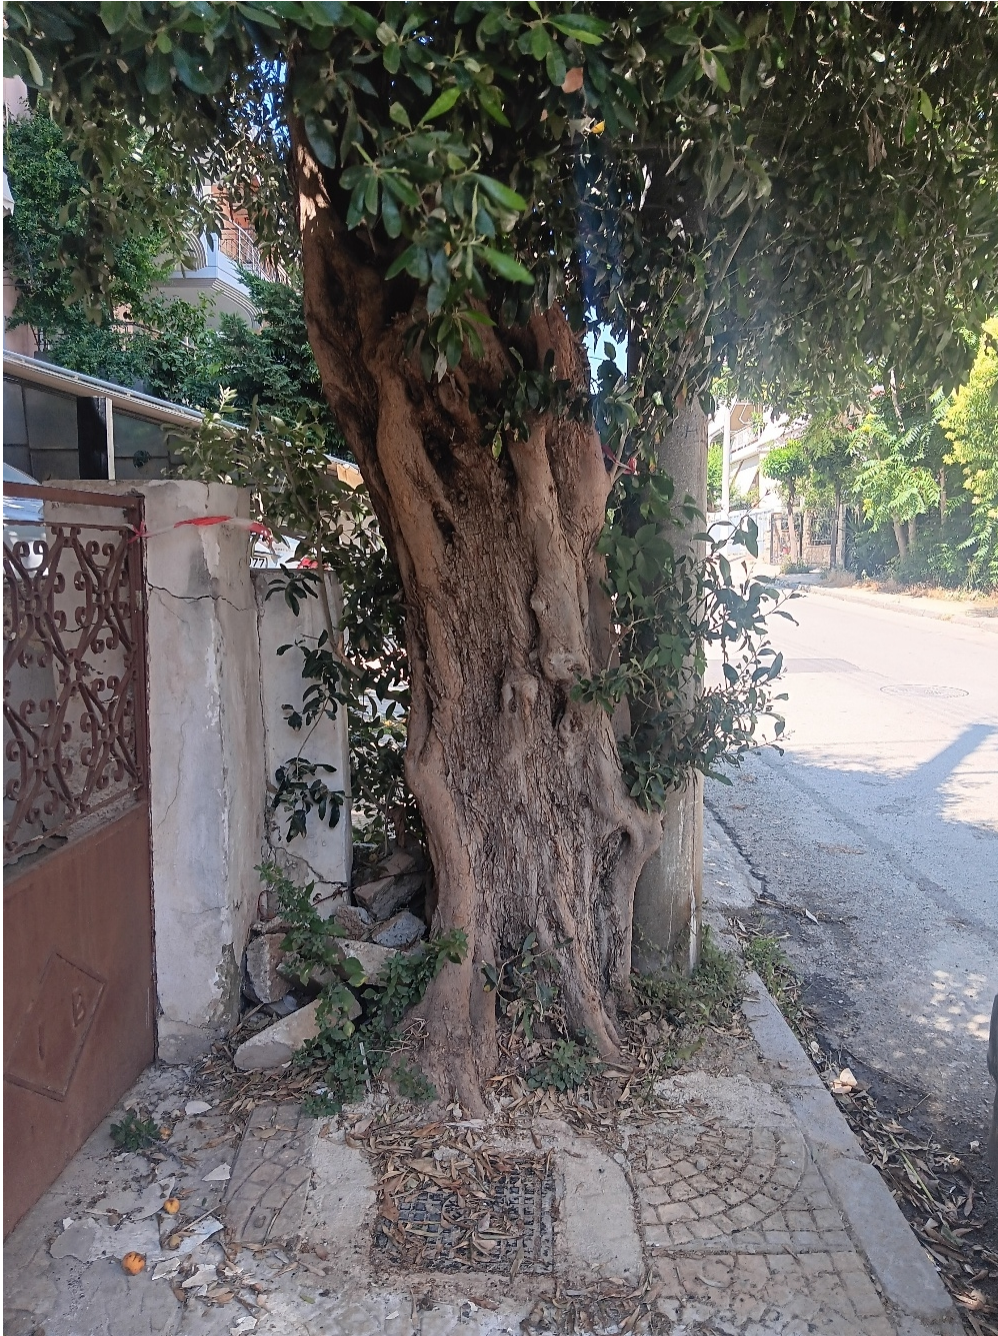
1. Αγ. Γεωργίου 95-97

Σχετική η υπ' αριθ. πρωτ.: 18417/15-05-2025 αίτηση του κου Βγενόπουλου Νικόλαου με την οποία αιτείται την κοπή δέντρου ελιάς γιατί δημιουργεί πρόβλημα. Σύμφωνα με την αίτηση στο πεζοδρόμιο μπροστά από την οικία του βρίσκεται ένα δέντρο ακριβώς δίπλα στο ρολόι της ΕΥΔΑΠ. Οι πλάκες του πεζοδρομίου έχουν ανασηκωθεί και είναι πιθανό να κάνουν ζημιά στο ρολόι της ΕΥΔΑΠ ή και να το σπάσουν.

Αρμόδια υπάλληλος του δήμου μετέβη στο σημείο που βρίσκεται το εν λόγω δέντρο για διενέργεια αυτοψίας, επί της οδού Αγίου Γεωργίου 95-97, όπου διαπιστώθηκαν τα εξής: Σε πεζοδρόμιο πλάτους 1,50 μ. περίπου φύτεται ένα ελαιόδεντρο πλούσιας βλαστικής ανάπτυξης και ύψους 5-7 μέτρων. Το δέντρο είναι ευθυτενές, με περίμετρο κορμού 1,60 μ. περίπου. Φύτεται ακριβώς δίπλα από ρολόι της ΕΥΔΑΠ και μπροστά στην πόρτα εισόδου της οικίας. Ο κορμός του έχει καλύψει μεγάλο μέρος της επιφάνειας του πεζοδρομίου.

Μακροσκοπικά, η κατάσταση της υγείας του κρίθηκε καλή, χωρίς ανησυχητικά ευρήματα.

Η επιτροπή αφού εξέτασε το θέμα, λαμβάνοντας υπόψη τους λόγους για τους οποίους αιτείται την υλοτομία του δέντρου, εισηγείται **ομόφωνα** στο Δημοτικό Συμβούλιο όπως αποφασίσει σχετικά τη διατήρηση (**μη υλοτομία**) αυτού καθώς μακροσκοπικά η κατάσταση της υγείας του κρίνεται καλή. Προτείνεται όπως η αρμόδια υπηρεσία (Τμήμα εφαρμογών πρασίνου) προβεί στις απαραίτητες καλλιεργητικές φροντίδες για την διαμόρφωση της κόμης του χαμηλά, προκειμένου να υπάρχει ελεύθερη πρόσβαση των κατοίκων στην οικία.

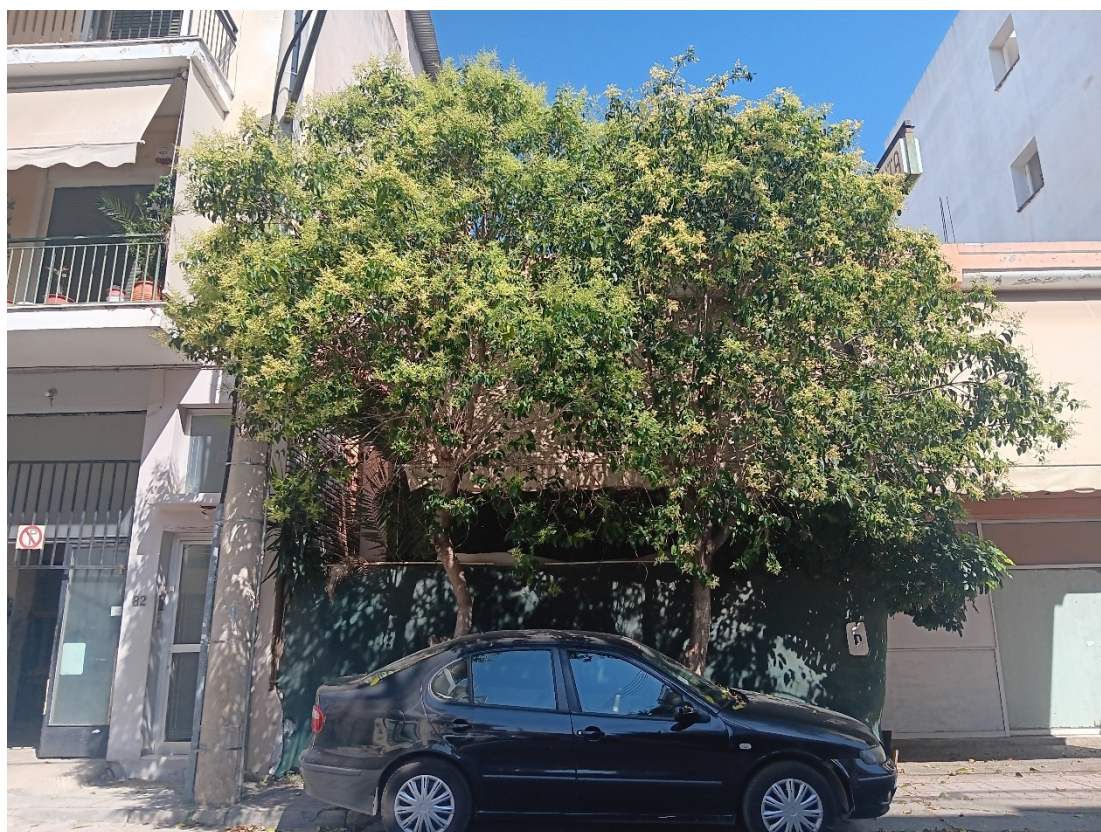
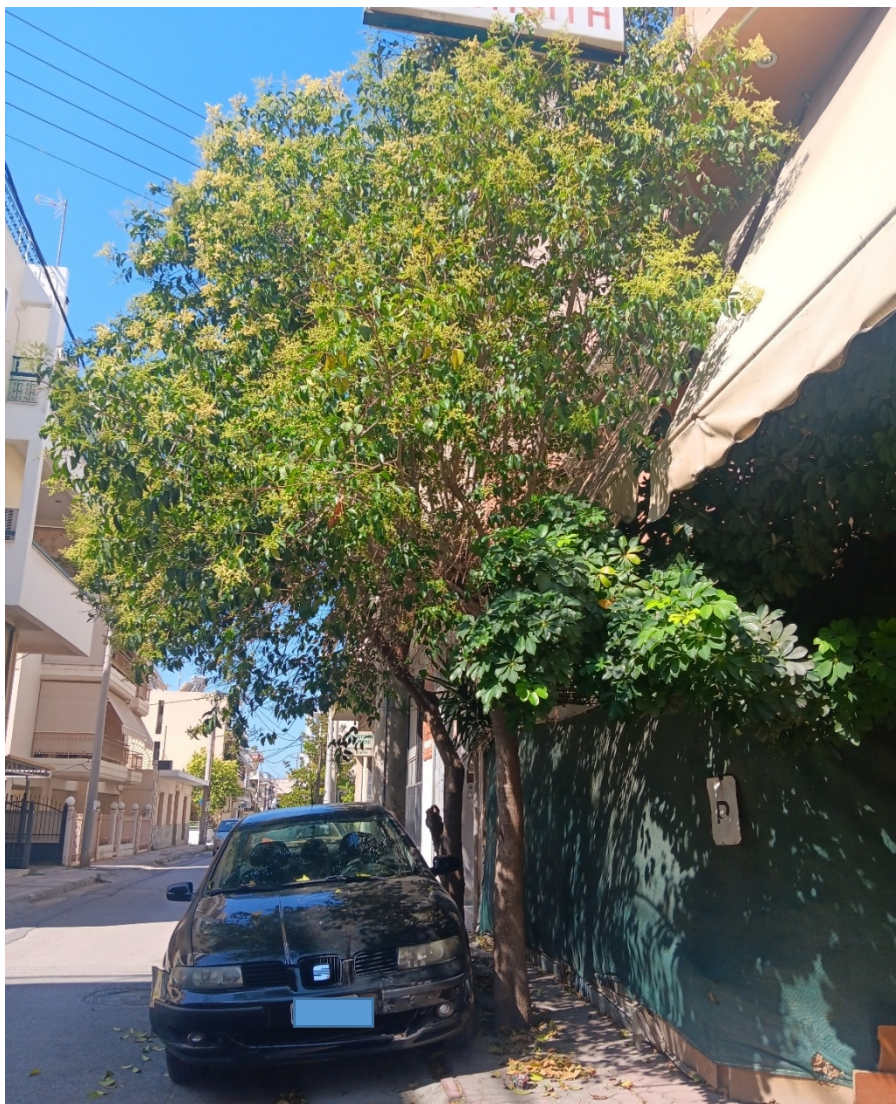
2. Ζίτσης 80

Σχετική η υπ' αρ. πρωτ. 20088/26-05-2025 αίτηση της κας Τογκαρίδου Φωτεινής, με την οποία αιτείται την υλοτομία δύο δέντρων γιατί δημιουργούν πρόβλημα. Όπως αναφέρεται στην αίτηση, στο πεζοδρόμιο βρίσκονται 2 δέντρα που ενοχλούν την

διάβαση πεζών και που αποτελούν εστία μόλυνσης. Η οικία της κας Τογκαρίδου βρίσκεται στην οδό Ζίτσης 82.

Αρμόδια υπάλληλος του δήμου μετέβη στο σημείο που βρίσκονται τα εν λόγω δέντρα, επί της οδού Ζίτσης 80, όπου διαπιστώθηκαν τα εξής: Σε πεζοδρόμιο πλάτους 1,5 μ. περίπου φύονται δύο δέντρα (λιγούστρα). Τα δέντρα είναι ευθυτενή, μεγάλου ύψους, πλούσιας βλαστικής ανάπτυξης και με περίμετρο κορμών 0,7μ. και 0,58μ. περίπου. Μακροσκοπικά, η κατάσταση υγείας των δέντρων κρίθηκε καλή, χωρίς κάποιο ανησυχητικό εύρημα. Στο αριστερό δέντρο σημειώθηκαν κάποια ευρήματα που χρήζουν περαιτέρω παρακολούθησης για την επιβεβαίωσή τους.

Η επιτροπή αφού εξέτασε το θέμα, λαμβάνοντας υπόψη τους λόγους για τους οποίους αιτείται την υλοτομία των δέντρων, εισηγείται **ομόφωνα** στο Δημοτικό Συμβούλιο όπως αποφασίσει σχετικά τη διατήρηση (**μη υλοτομία**) αυτών καθώς μακροσκοπικά, η κατάσταση υγείας των δέντρων κρίθηκε καλή, χωρίς κάποιο ανησυχητικό εύρημα. Προτείνεται η παρακολούθηση του αριστερού δέντρου σε ετήσια βάση από τις αρμόδιες υπηρεσίες.

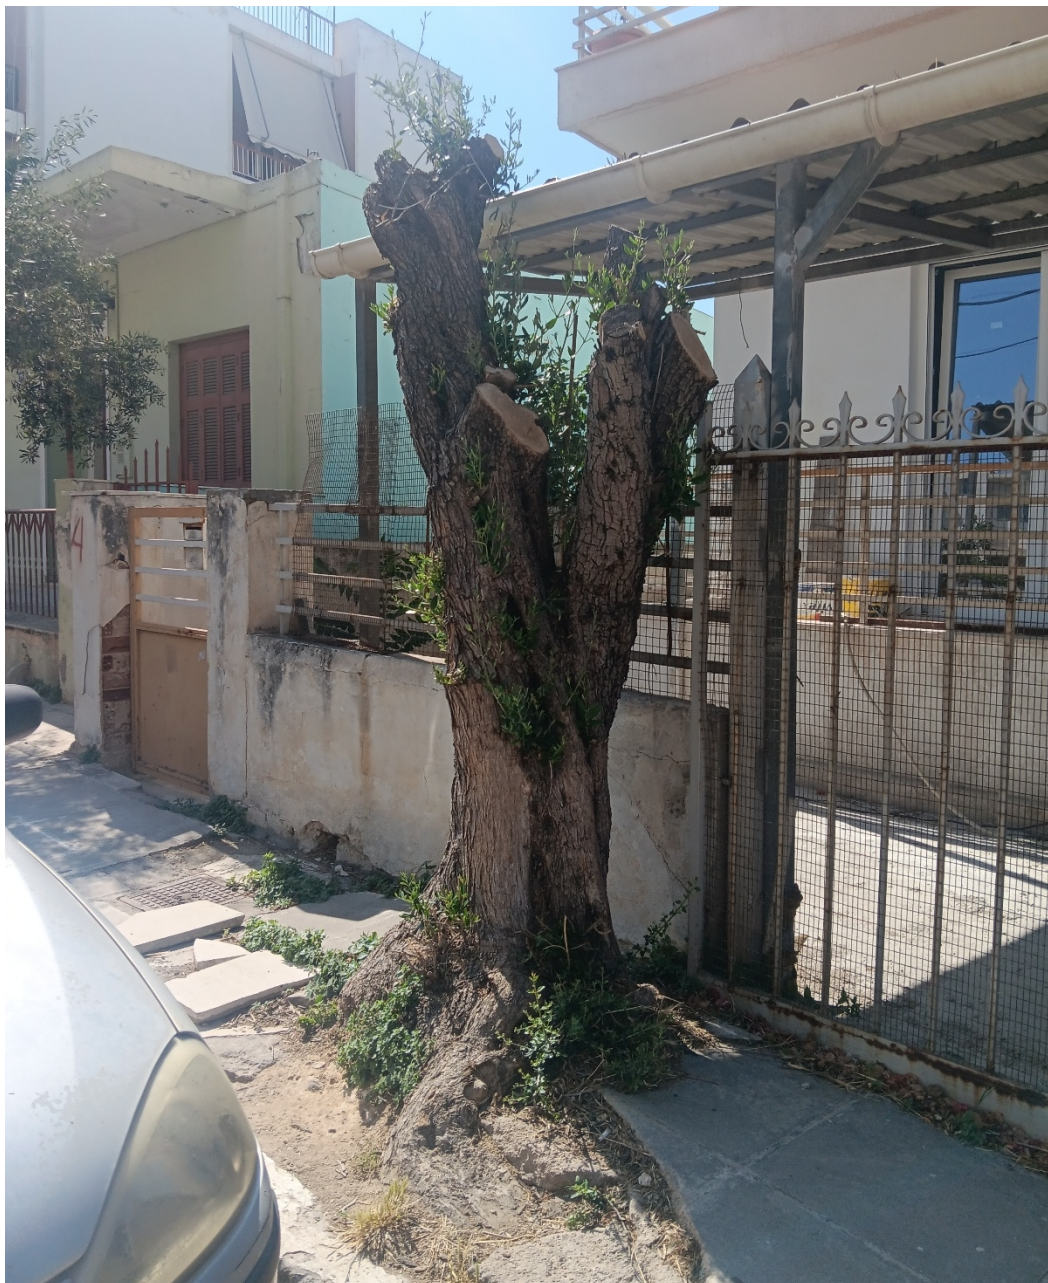
3. Έκτορος 137

Σχετική η υπ' αρ. πρωτ. 20894/30-05-2025 αίτηση του κου Πεταλά Κωνσταντίνου, με την οποία αιτείται την υλοτομία ενός δέντρου γιατί δημιουργεί πρόβλημα. Όπως αναφέρεται στην αίτηση, το δέντρο έχει ξεκινήσει και έχει χαλάσει το πεζοδρόμιο.

Αρμόδια υπάλληλος του δήμου μετέβη στο σημείο που βρίσκεται το εν λόγω δέντρο επί της οδού Έκτορος 137, όπου διαπιστώθηκαν τα εξής: Σε πεζοδρόμιο πλάτους 1,30 μ. περίπου φύτεται ένα ελαιόδεντρο. Το δέντρο έχει υποστεί αυστηρό κλάδεμα σε ύψος περίπου 2μ. Είναι ευθυτενές, με περίμετρο κορμού 1,30μ. περίπου. Το δέντρο φαίνεται μεγάλης ζωτικότητας, ενώ ο λαιμός του είναι πεπλατυσμένος, με αποτέλεσμα να έχουν προκληθεί ζημιές στο πεζοδρόμιο.

Η επιτροπή αφού εξέτασε το θέμα, λαμβάνοντας υπόψη τους λόγους για τους οποίους αιτείται την υλοτομία του δέντρου, εισηγείται **ομόφωνα** στο Δημοτικό Συμβούλιο όπως αποφασίσει σχετικά τη διατήρηση (**μη υλοτομία**) αυτού καθώς μακροσκοπικά η κατάσταση της υγείας του κρίνεται καλή. Σε ότι αφορά στο πεζοδρόμιο, αυτό θα πρέπει να εξεταστεί από την αρμόδια υπηρεσία.

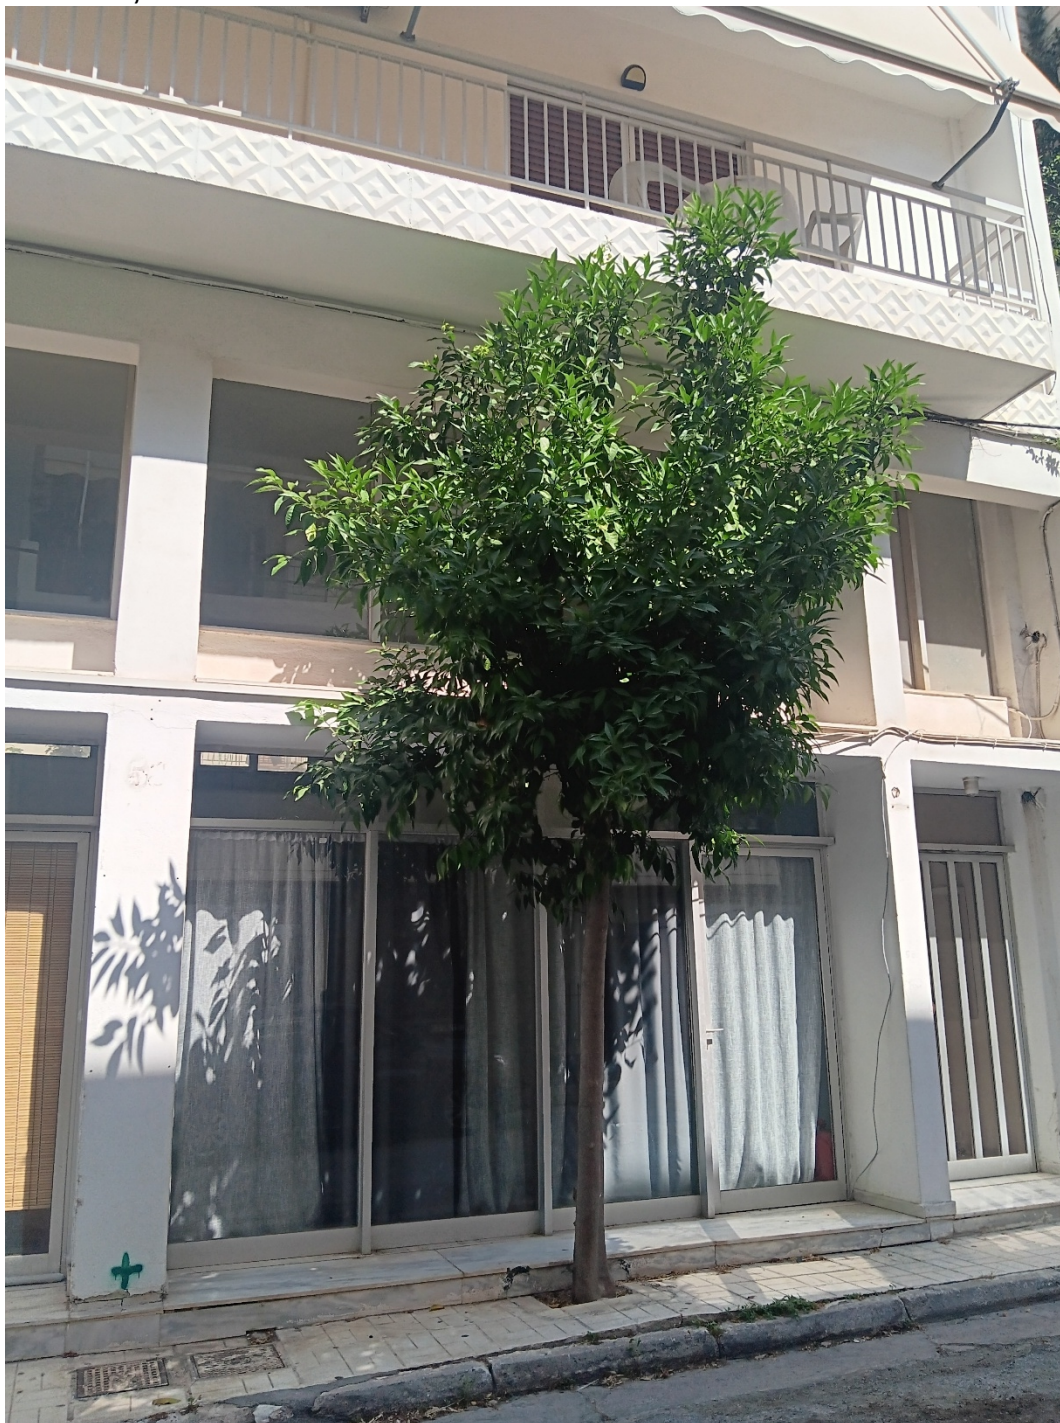
4. Αωού 58

Σχετική η υπ' αρ. πρωτ. 19661/22-05-2025 αίτηση της κας Λάβδα Σταυρούλας με την οποία αιτείται την υλοτομία ενός δέντρου λόγω πρόκλησης ζημιών στο πεζοδρόμιο.

Αρμόδια υπάλληλος του δήμου μετέβη στο σημείο που βρίσκεται το εν λόγω δέντρο επί της οδού Αωού 58, όπου διαπιστώθηκαν τα εξής: Σε πεζοδρόμιο πλάτους 0,90 μ.

περίπου φύτεται ένα δέντρο νεραντζιάς. Το δέντρο είναι ευθυτενές, με περίμετρο κορμού 0,37μ. περίπου. Είναι πλούσιας βλαστικής ανάπτυξης και ύψους 6μ. περίπου. Μακροσκοπικά, η υγεία του κρίνεται αρκετά καλή χωρίς σημάδια σήψης ή ασθένειας.

Η επιτροπή αφού εξέτασε το θέμα, λαμβάνοντας υπόψη τους λόγους για τους οποίους αιτείται την υλοτομία του δέντρου, εισηγείται **ομόφωνα** στο Δημοτικό Συμβούλιο όπως αποφασίσει σχετικά τη διατήρηση (**μη υλοτομία**) αυτού καθώς μακροσκοπικά το δέντρο δεν παρουσιάζει κανένα ανησυχητικό εύρημα και η κατάσταση της υγείας του κρίνεται αρκετά καλή.

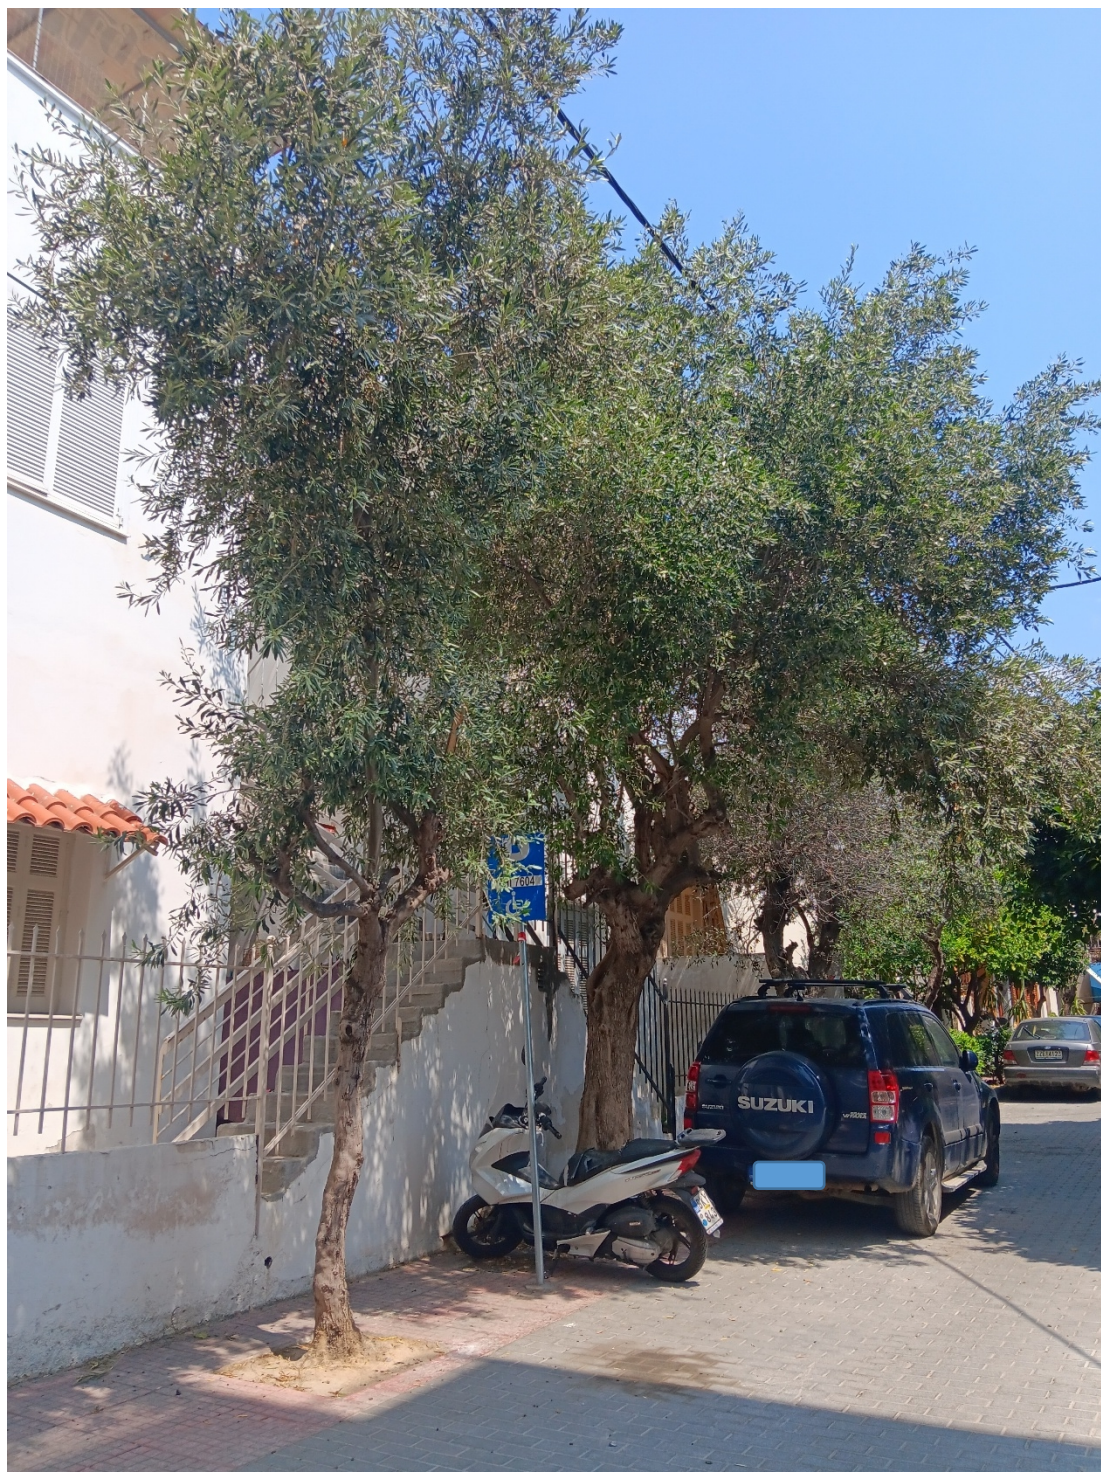
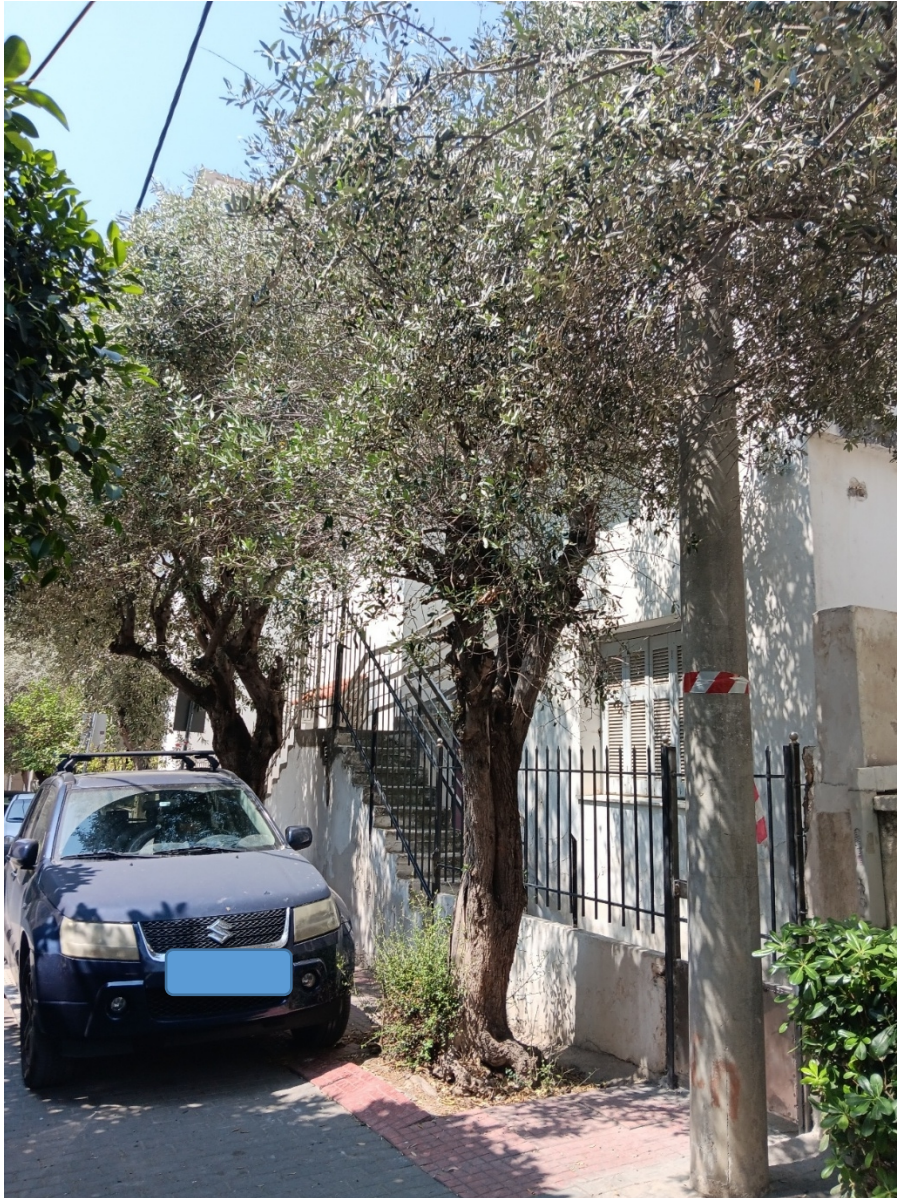
5. Κυλλήνης 3

Σχετική η υπ' αρ. πρωτ. 22606/11-06-2025 αίτηση του κου Παππά Δημητρίου με την οποία αιτείται την κοπή ή κλάδεμα ενός ελαιόδεντρου που βρίσκεται μπροστά από την οικία της μητέρας του Παππά Αικατερίνης.

Αρμόδια υπάλληλος του δήμου μετέβη την Παρασκευή 13-06-2025 στο σημείο που βρίσκεται το εν λόγω δέντρο, στον πεζόδρομο της οδού Κυλλήνης στο νούμερο 3, όπου διαπιστώθηκαν τα εξής: Επί του πεζοδρόμου και μπροστά από την οικία φύονται 3 ελαιόδεντρα μεγάλου ύψους και πλούσιας βλαστικής ανάπτυξης. Τα δέντρα είναι ευθυτενή και μακροσκοπικά η κατάσταση της υγείας τους κρίθηκε καλή.

Η επιτροπή αφού εξέτασε το θέμα, λαμβάνοντας υπόψη τους λόγους για τους οποίους αιτείται την υλοτομία του δέντρου, εισηγείται **ομόφωνα** στο Δημοτικό Συμβούλιο όπως αποφασίσει σχετικά τη διατήρηση (**μη υλοτομία**) αυτού καθώς μακροσκοπικά η κατάσταση της υγείας του κρίνεται καλή. Προτείνεται όπως η αρμόδια υπηρεσία (Τμήμα εφαρμογών πρασίνου) προβεί στις απαραίτητες καλλιεργητικές φροντίδες των δέντρων για την διαμόρφωση της κόμης τους.
